北京建昌矿业有限责任公司  
老尾矿库闭库治理工程  
安全设施验收评价报告

北京国信安科技有限公司

二〇二三年九月

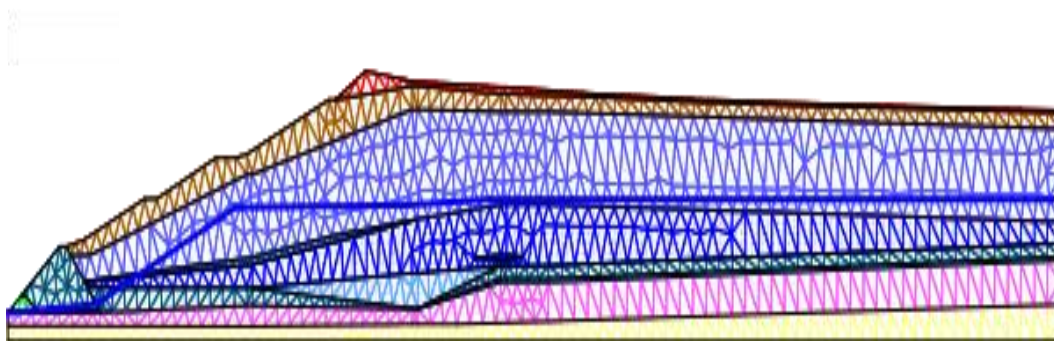
图2-2 闭库前坝体现状浸润线图

勘察期间在坝外坡 242.8m 标高、库内滩面 257.2m 标高、库内滩面 256.1m 设置了地下水位观测管进行地下水位观测，地下水类型为上层滞水，测得地下水位埋深、标高见表 2-2，坝体现状浸润线见图 2-2。

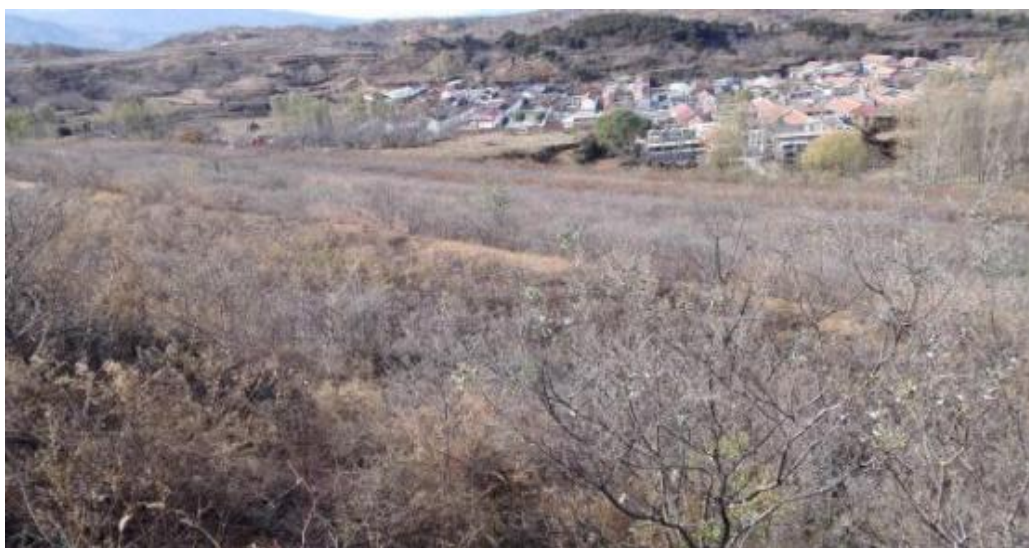
图 2-3 初期坝下游（闭库前）

尾矿初期坝为均质土坝，坝顶标高约为 224.5m，高于原设计 2.5m，初期坝下游为东学各庄村，如图 2-3 所示。

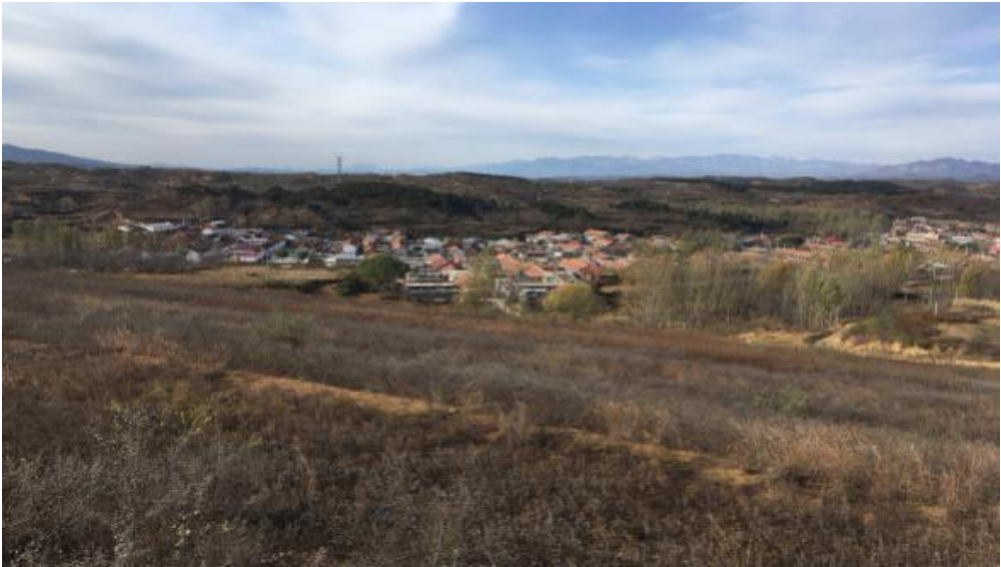
图2-4 坝顶及坝外坡（闭库前）

尾矿库堆积坝为库内粗砂上游法筑坝，经过后期治理建昌老库坝坡修整后形成初期坝平台，平台标高 224.5m，宽 3m，外坡比 1:1.8，表面铺干砌块石，堆积坝坝坡结构完整，未有塌陷和局部滑塌现象。坝顶及坝坡状况如图 2-4 所示。各坝段参数详见表 2-3。

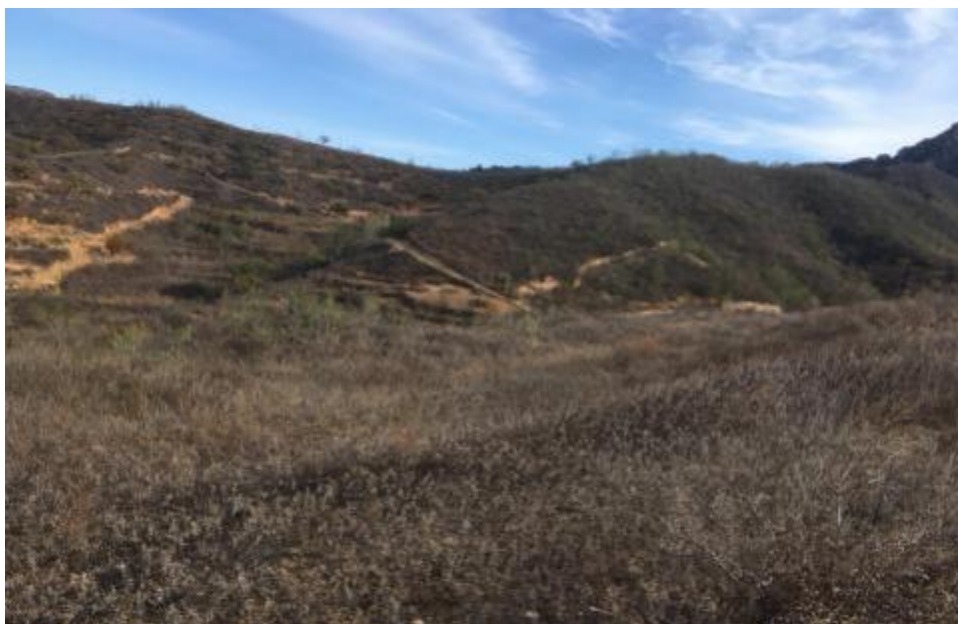
图 2-5 库区北侧坝体外坡（闭库前）

在主坝北侧，坝外坡采用素填土护坡，坝高 18.8m，总坡比约 1:2.7，坝体外坡植被较为茂密。在尾矿库区南侧有两个副坝，坝高 2~3m，采用浆砌块石砌筑，安全性较好。

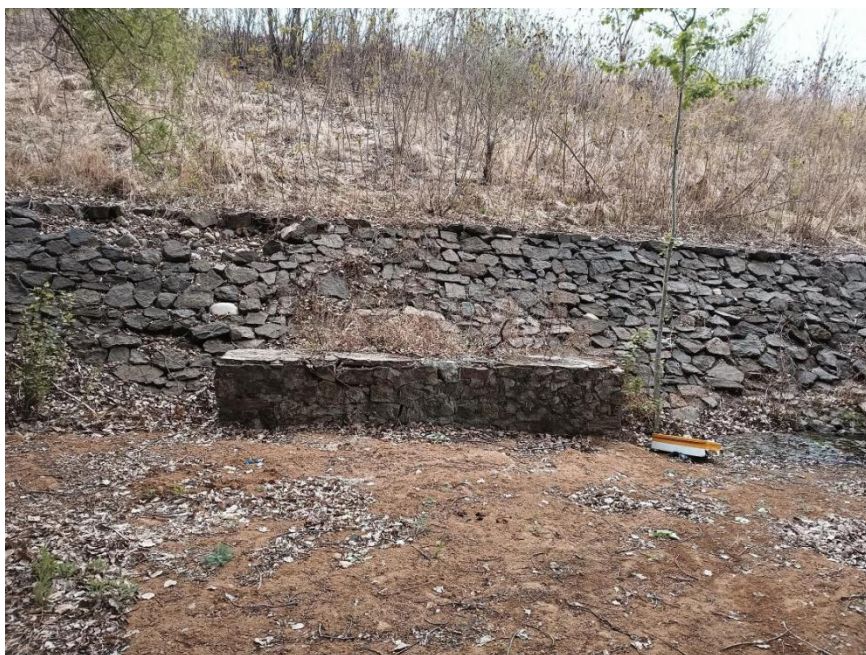
图 2-11 初期坝损坏部位修复

初期坝压坡局部有破坏，应修复损坏的压坡体，压坡体损坏面积  $67\text{m}^2$ ，长度 15m。

根据现场踏勘及查阅竣工资料，施工单位按照设计要求对初期坝损坏的压坡体进行了修复，工程量约  $1005\text{m}^3$ 。

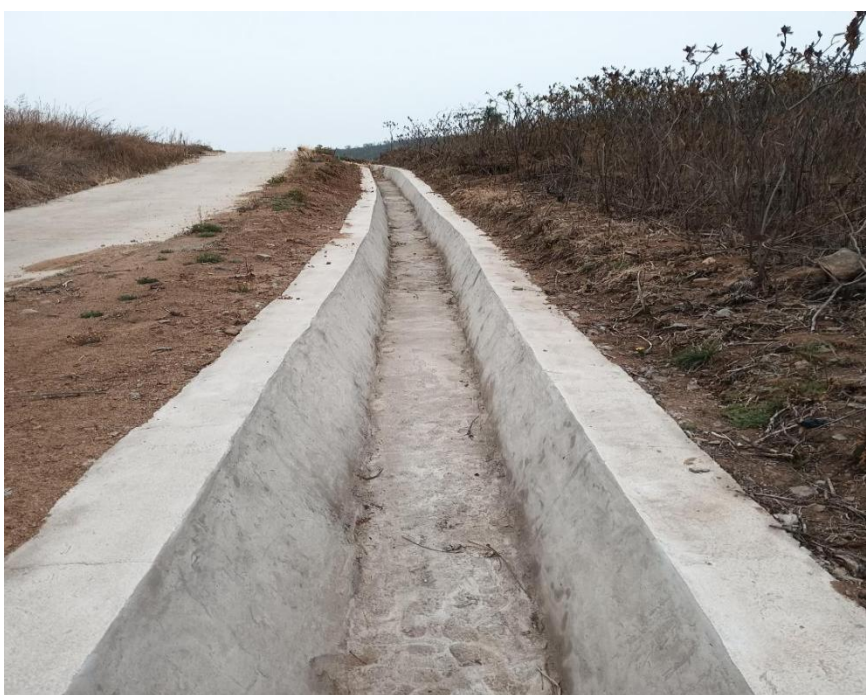
图 2-12 初期坝肩排水沟

初期坝局部坝肩排水沟有损坏，应进行修复，部分坝肩排水沟淤堵杂草，应及时清理。

对初期坝局部坝肩排水沟有损坏部位进行修复，长度约 400m，并对部分坝肩排水沟淤堵杂草进行清理。

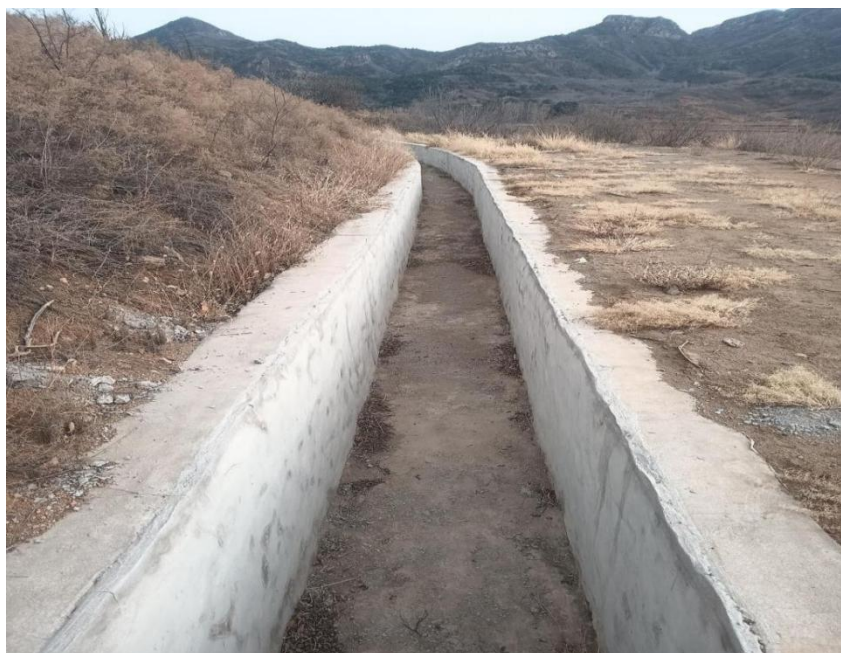
图 2-13 坝面排水沟

设计在 253.6m 标高平台新增一道排水沟，排水沟断面为底宽 1.0m，沟深 1.2m，排水沟为浆砌块石排水沟，浆砌块石厚 300mm。长度约为 471m。局部坝顶排水沟被树叶和草掩埋，应定期及时清理。

施工单位按照设计要求在 253.6m 标高平台新建了一道排水沟，经现场实测，其尺寸满足“底宽 1m、沟深 1.2m”的设计要求，浆砌块石结构，厚 305mm。长度约为 476m。所使用的砂、水泥、块石等原材料入场后均经过了检测且检测结果为合格。并定期清理局部坝顶排水沟内的树叶和杂草。

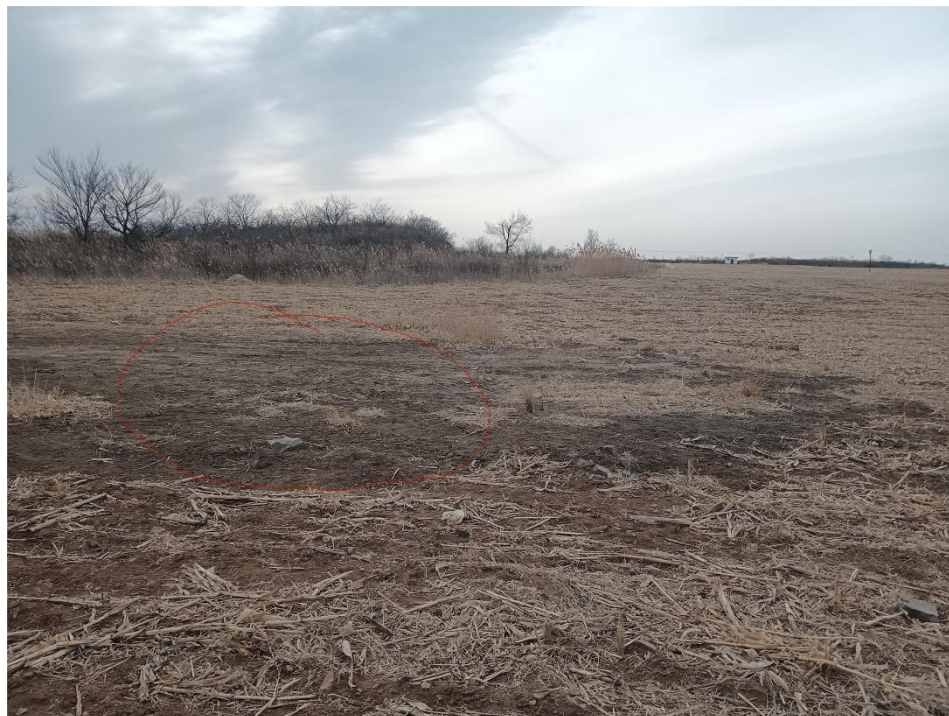
图 2-15 溢水塔封堵

设计对塔-管排洪系统进行封堵报废，溢水塔采用 C15 混凝土灌注封堵，封堵高度 4m，排水管出口段 50m 进行 C15 混凝土灌注封堵。

根据现场踏勘及查阅竣工资料，施工单位已按照设计要求对原有塔-管式排洪系统采用 C15 混凝土进行了灌注封堵报废，根据混凝土抗压强度检测报告，混凝土平均抗压强度为 23.6MPa，满足设计要求。封堵完成后对其进行回填覆土种植高标准农田，并定期对排洪明渠进行维护，及时清理淤堵，确保排洪系统正常使用。

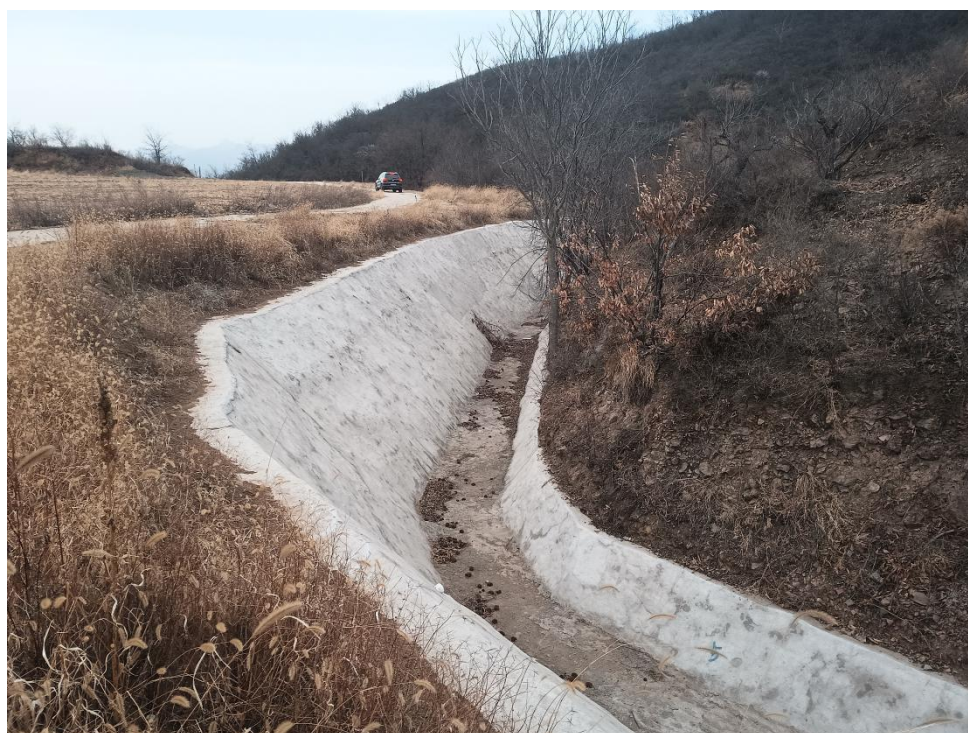
图 2-17 排洪明渠

库内排洪明渠入口标高为 249.5m，出口标高为 243.5m。排洪明渠为梯形断面，底宽 1.5m，设计水深 1.1m，边坡 1:1，采用浆砌块石砌护。浆砌块石砌护厚度为 0.4m，沟底采用水泥砂浆抹面，排洪明渠长度 348m，纵坡度 7‰，新建排洪明渠出口与原尾矿坝的北侧坝肩排水沟相接。
