北京市怀柔区汤河口镇  
马圈子尾矿库（销号）  
安全现状评价报告

北京国信安科技有限公司

二零二三年十月

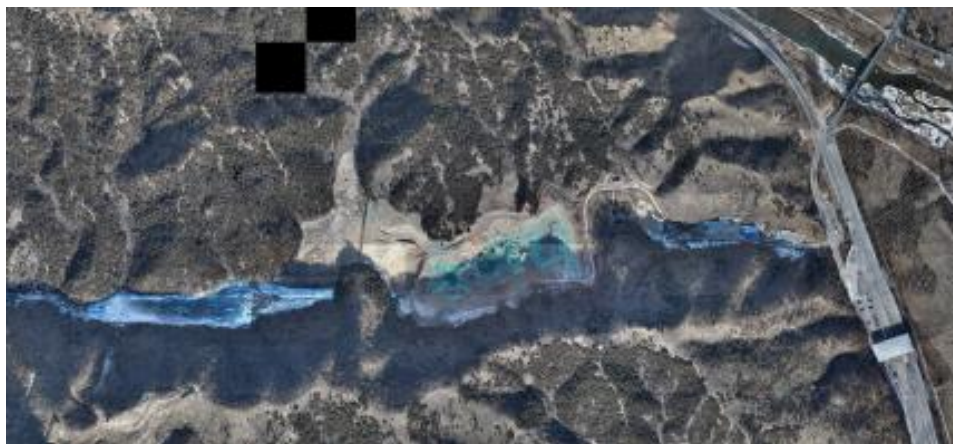
图 2-5 马圈子尾矿库所处沟域高清正射影像图

马圈子尾矿库地处怀柔区北部山区，白河的西侧，区内地貌为两山夹一谷的侵蚀性沟谷地貌。小桐木沟为白河右岸一级支沟，发源于小黄塘村西侧山体，走向近东西向，主沟长 2.3km，总体地势西高东低，山顶最高海拔 648.7m，沟口为坡状冲洪积扇地形，高程在 267m-259m 之间，坡度  $25^{\circ} \sim 60^{\circ}$ 。

马圈子尾矿库库区内小桐木沟下游沟口分布第四系冲积、洪积（ $Q_4^{al+pl}$ ）碎石土层，岸坡一般为残坡积碎石土。沟谷两侧山体出露后安岭片麻岩（ArHgn）、马圈子表壳岩系（ArMms）等地层。

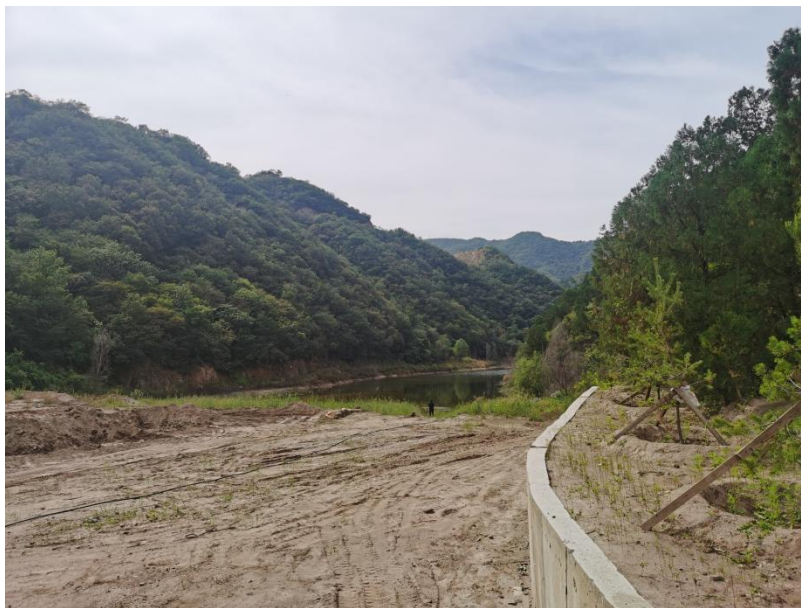
图 2-6 水坑 1

水坑 1 位于坝 4 的西侧，在尾矿堆积坝上游，主要是由土坝和尾砂堆积物拦截沟内汇水而形成。该水坑长 635m、宽 10-66m，积水面积约 15875m<sup>2</sup>，水深 5-8m，水量约 8 万 m<sup>3</sup>。沟域内上游汇水均汇集于此坑。

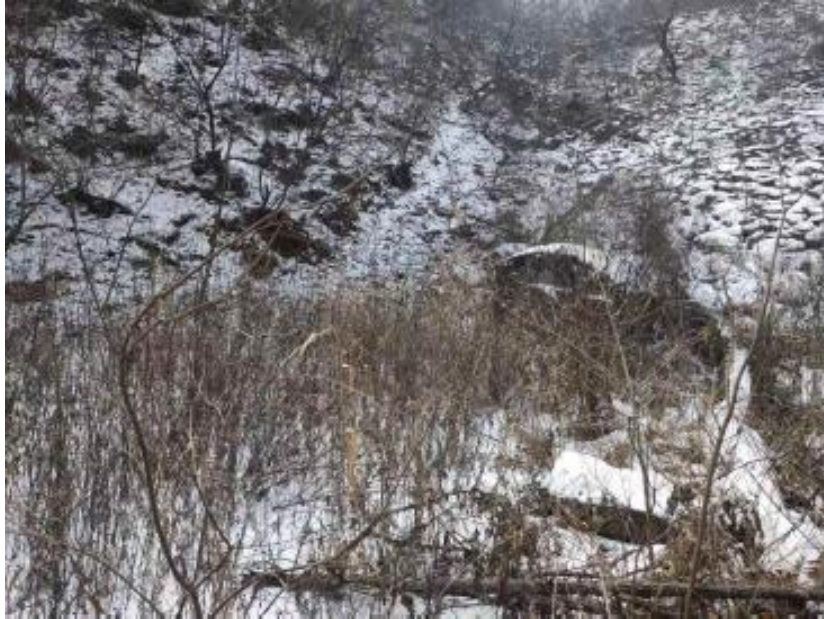
照片 2-7 水坑 2 及混凝土涵管

水坑 2 位于坝 1 东侧沟底，是由尾砂堆积区的地下水经坝底直径 0.6m 的混凝土涵管流出形成。该水坑面积 136m<sup>2</sup>，深约 1m，该水坑内的水渗入沟底的冲洪积层流走，下游沟道内为常年无水状态。

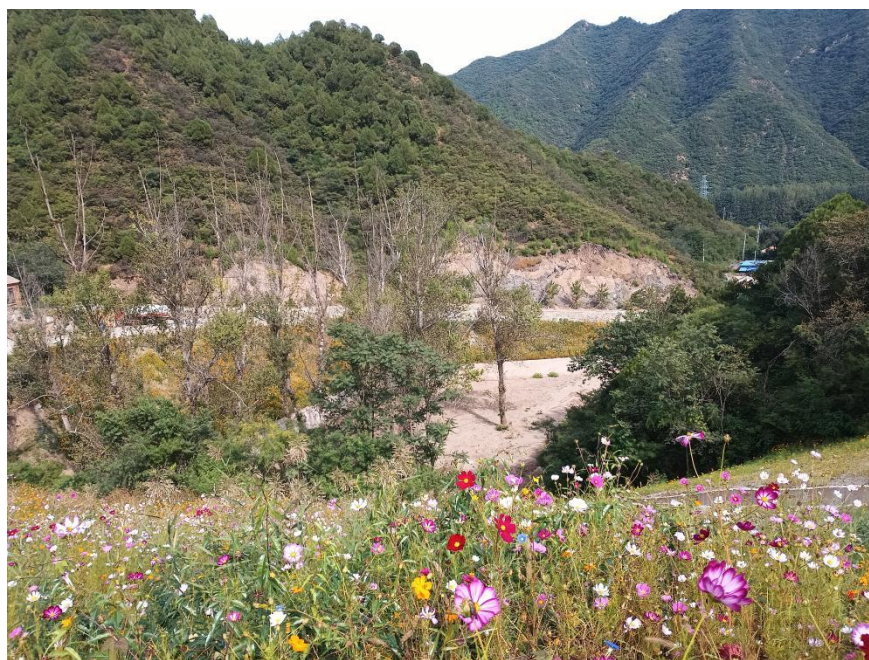
图 2-10 初期坝

根据尾矿库设计及现场踏勘，马圈子尾矿库初期坝为透水堆石坝，初期坝坝顶标高 300m 左右，坝顶宽 3m，坝高 10m，坝顶长 53m。初期坝坝顶以上用尾矿筑子坝，最终堆积坝标高 312m，地质灾害治理工程已进行覆土绿化。

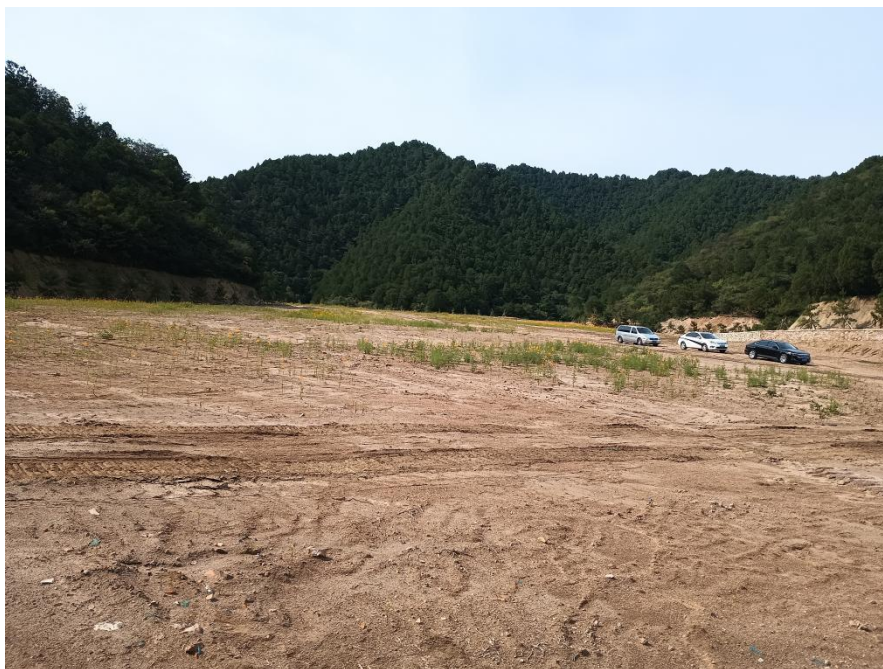
图 2-11 尾矿坝平台

根据尾矿库设计及现场踏勘，通过地质灾害治理后，原坝 4 和坝 2 之间形成 PT01，坝 2 和坝 1 之间形成 PT02，PT03 保持原样不动，PT04 为边坡之间的马道，PT05 为原上山道路。区内共形成 5 个尾砂堆积平台，编号 PT01—PT05，平台总面积 42112m<sup>2</sup>。各平台参数见下表。

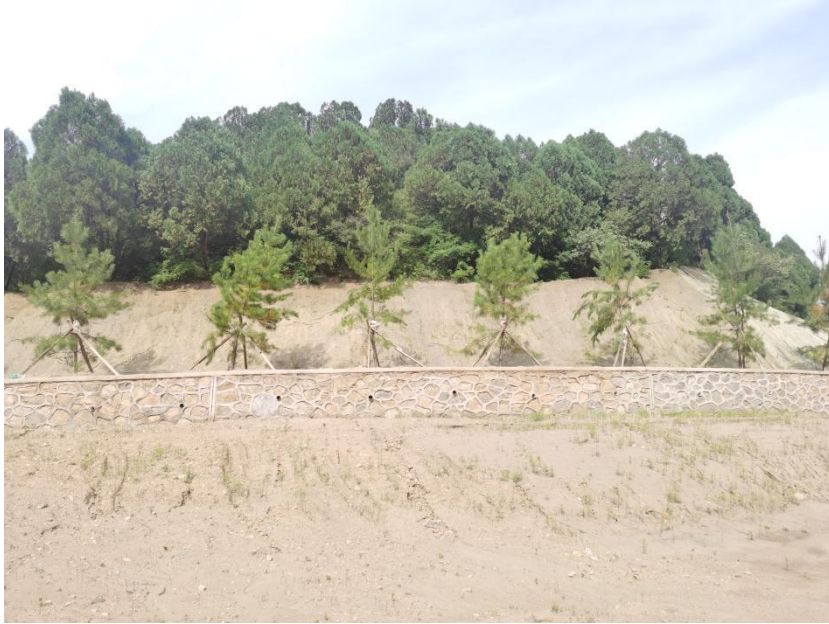
图 2-12 尾矿堆积坝边坡

根据尾矿库设计及现场踏勘，通过地质灾害治理后，尾砂堆积区北侧边坡经整理后形成两级边坡 BP01 和 BP02，南侧边坡整治形成 BP03，堆积区上坡路上的缓坡整治形成 BP04，入口处的路边碎石土边坡形成 BP05。5 个边坡面积共  $11777\text{m}^2$ 。尾砂堆积边坡坡度不大于  $25^\circ$ ，碎石土边坡坡度不大于  $30^\circ$ 。各边坡的参数见下表。

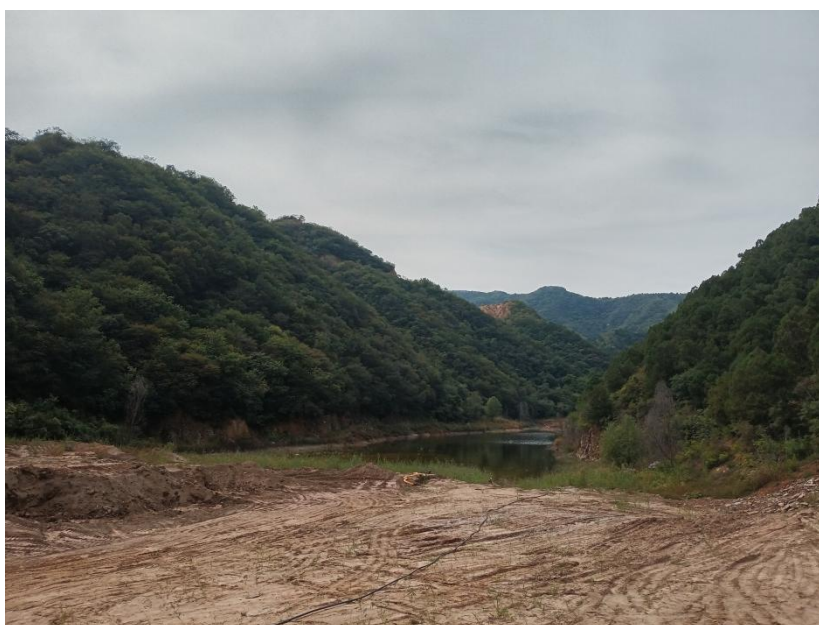
图 2-20 上游水坑

根据现场检查及查阅相关资料，库区外上游有一处水坑，水坑长 635m、宽 10-66m，积水面积约  $15875\text{m}^2$ ，目前水深 5-8m，水量约  $8 \times 10^4\text{m}^3$ ，主要为沟域内上游汇水汇集。

库区上游有一处水坑，如果管理不善，水坑周边未设置安全防护装置或醒目的安全警示标志，无关人员进入水坑内游泳、放牧等，人畜不慎误入水内，可能造成人员伤亡和财产损失。

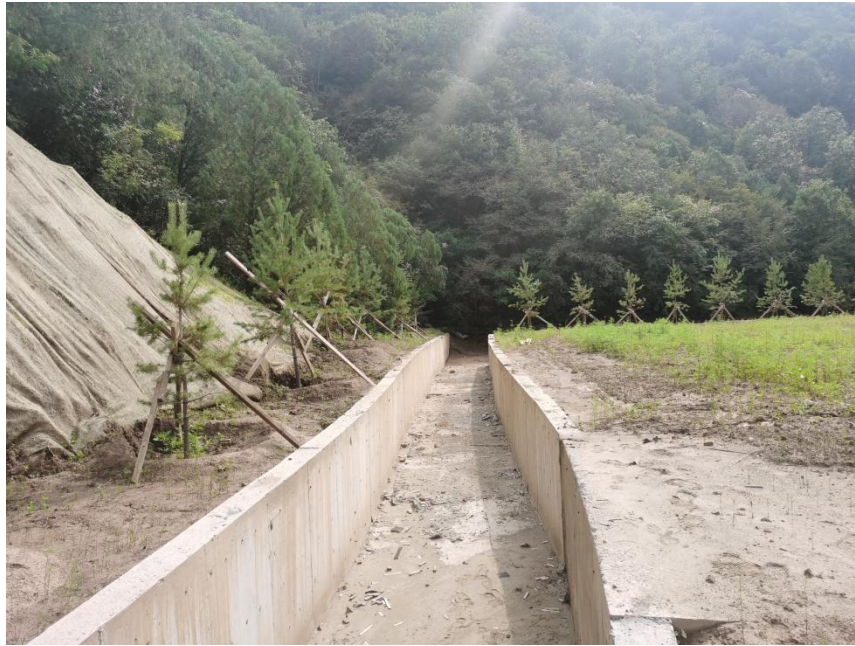
图 2-23 钢筋混凝土排导槽

根据现场检查及查阅相关资料，地质灾害治理工程在库区两侧设有钢筋砼排导槽，排导槽侧墙高度 1.5m，沟壁及底板厚 0.25m，净宽 2.1m，净高 1.5m，沟底设 0.2m 厚 C15 混凝土垫层，长度分别为 590m 和 515.2m，共长 1105.2m。满足设计要求。
