北京密云冶金矿山有限公司
云冶矿业白枣峪尾矿库（销号）
安全现状评价报告

北京国信安技术有限公司

二零二三年十二月

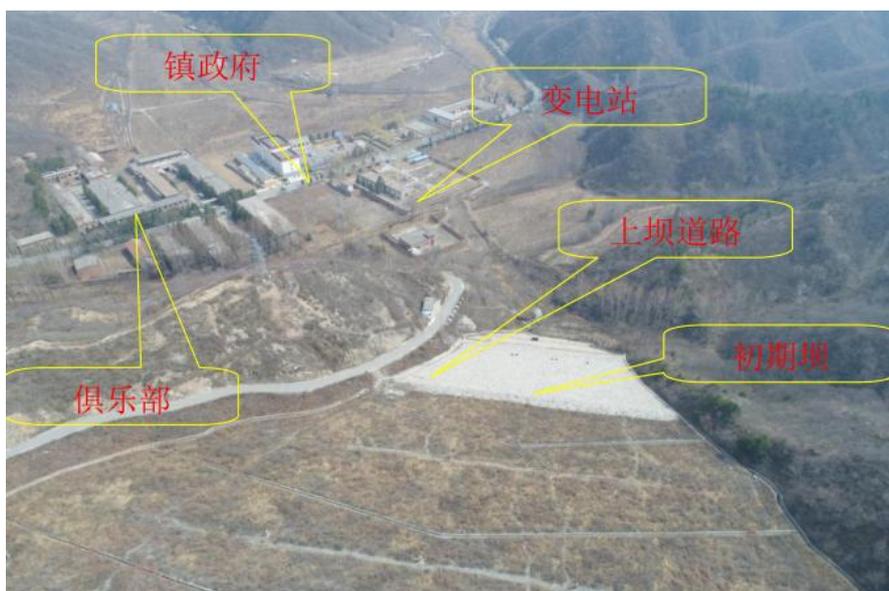
图 2-2 尾矿库周边环境航拍图

白枣峪尾矿库北侧为选矿厂厂区和冯家峪铁矿办公区，东侧为白马关河，西北直线距离约 1.7km 左右为冯家峪铁矿上峪露天采矿场。尾矿库上坝道路与选厂、办公区和 X008 县公路相通，尾矿库初期坝下游约 0.2km 有一座 110 千伏变电站，为冯家峪铁矿立项建设时，经上级主管部门审批建设的专用电源，目前有两名保安人员；下游约 0.4km 处为冯家峪镇政府，白天上班人员约 60 人，夜间有 5 名值班人员。

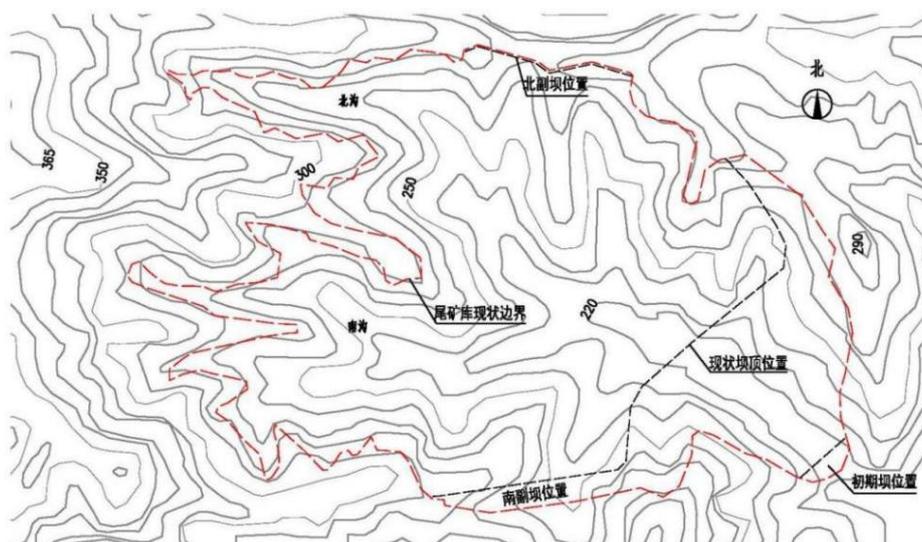
图 2-4 尾矿库原始地形地貌简图

尾矿库地貌单元属低山沟谷区，三面环山，根据相关资料综合分析，库区原始地形为多条呈 V 字型 U 字型沟谷。整个流域由两条较大的支沟（南沟、北沟）组成（图 2-4）。西部沟顶山尖海拔 369m，东面沟口（初期坝坝址）海拔 212m，沟底与两岸山脊相对高差约在 30m~50m 之间，主沟沟底平均坡降约在 16%左右，沟口窄，沟膛大，靠西部山体有三道山梁伸入库区，库区南北两侧山脊海拔大部分在 300m 以上，局部较低，北侧山脊最低凹口处海拔 277m，南侧山脊最低凹口处海拔 282.6m。整个库区地形条件较为适合尾矿库建设。

库区主坝不断放矿，但当尾矿升至标高 277m 时，北副坝亦采用分散放矿方法开始进行放矿，目前尾矿坝顶最高标高约为 289m。图 2-4 中红虚线内的原始地形已完全被尾矿覆盖，北副坝南侧及南

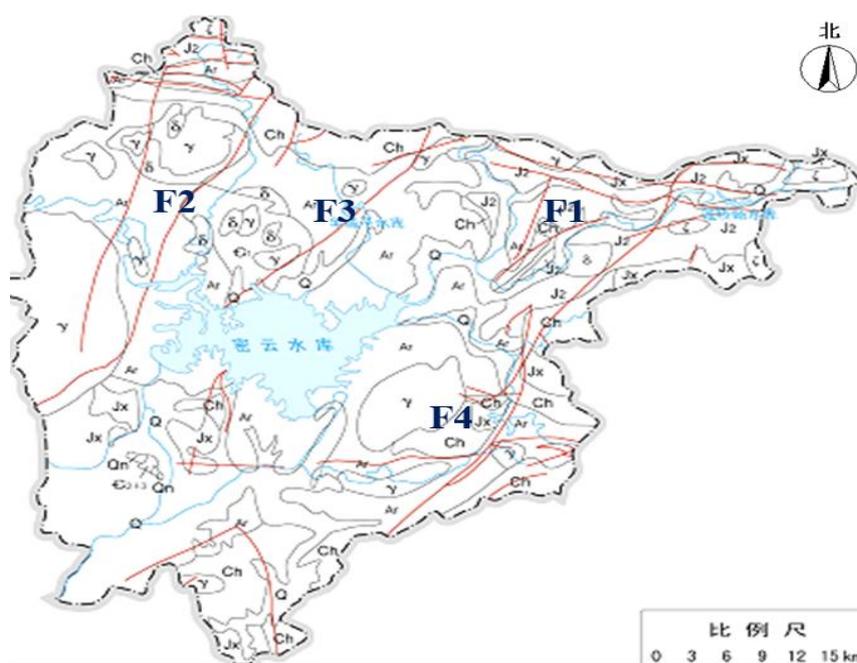
图 2-7 密云区断裂构造分布简图

密云区位于华北地台北部边缘，燕山台褶带密（云）怀（来）隆断东部。自晚古生代以来区域隆起的强度和幅度较大，褶皱断裂构造十分发育。褶皱以线性或规模较大的宽缓褶皱为主。断裂构造以东西向、北东向及北北东向为主，其次为近南北向、北西向断裂。由于该穹断长期的不断上隆以及后期构造的不断叠加及岩浆侵入，因此在基底的线形褶皱上复合了各种形态的晚期褶皱和断裂，使其发生重褶和明显错位，造成构造特征的进一步复杂化。尾矿库附近区域主要断裂构造如图 2-7 所示。

其中张家坟~山神庙断裂（F2）位于工作区西侧，距离工程场区约 2km。根据区域地质资料及现场调查，工作区内未发育有 F2 的次生断裂及其他断裂，尾矿库受构造影响较小。

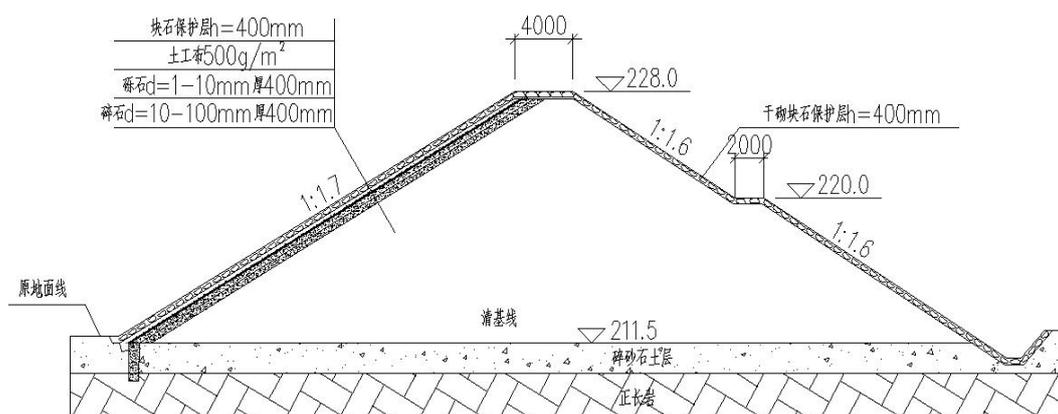
图 2.4-1 白枣峪尾矿库原设计初期坝剖面图

根据原设计，初期坝为透水堆石坝，坝顶标高 228m，坝底地面标高 212m，最大坝高 16m，坝顶宽 4m，坝顶长 74.4m，上游坡坡比为 1: 1.70，下游坡坡比为 1: 1.60，在下游坡标高 220m 设有 2m 宽马道。

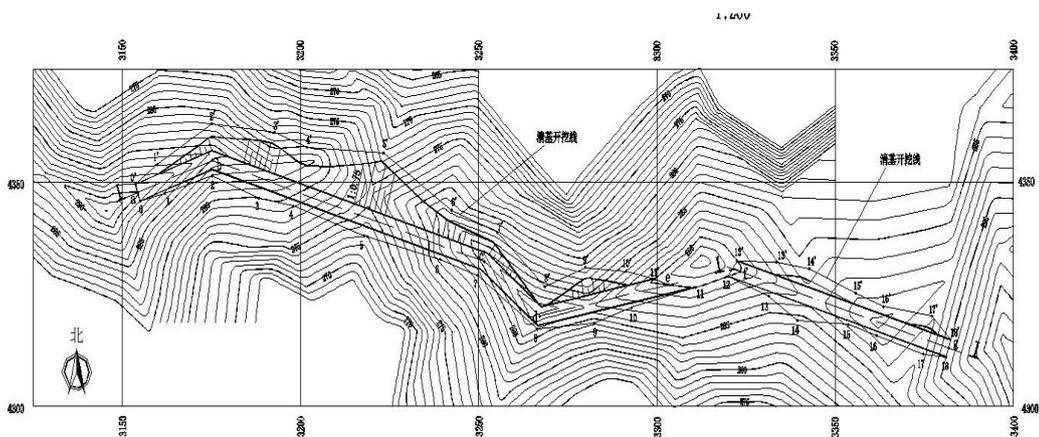
图 2.4-2 白枣峪尾矿库加高设计北副坝平面图

根据原设计，尾矿库北侧山脊凹口处最低自然地表标高 275.5m，低于尾矿最终堆积标高 300m，加高设计采用浆砌石重力坝作为北副坝，坝顶标高均为 290m，西坝段坝底最低标高为 272.3m，最大坝高 17.7m，坝顶长 158.17m，坝顶宽 4m，坝内坡上端为 6.0m 高直墙，下段坡比为 1:0.1，外坡上端为 2.0m 高直墙，下为 1:0.75 坡比，坝底最大宽度为 16.9m；东坝坝顶长 60.94m，中间最大坝高为 5.5m，结构尺寸同西坝。

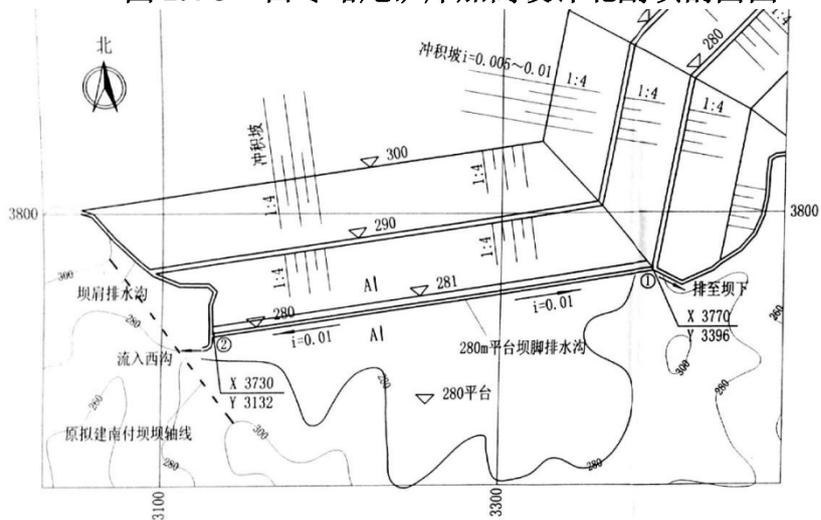
图 2.4-4 白枣峪尾矿库加高设计南侧 280m 尾矿平台平面图

设计在尾矿库南侧山脊凹口处地表标高 282.6m 处采用浆砌石重力坝作为南副坝，最大坝高 21.0m，坝顶宽 3.0m，坝顶长 126.0m，原设计为内坡上端 7.0m 为直墙，以下为 1: 0.1 的坡；外坡上端 2.0m 为直墙，以下为 1: 0.75 的坡，坝底宽 17.2m。后因施工条件困难，改为尾矿堆积到 280m 标高后在尾矿干滩上按照平均坡度 1:

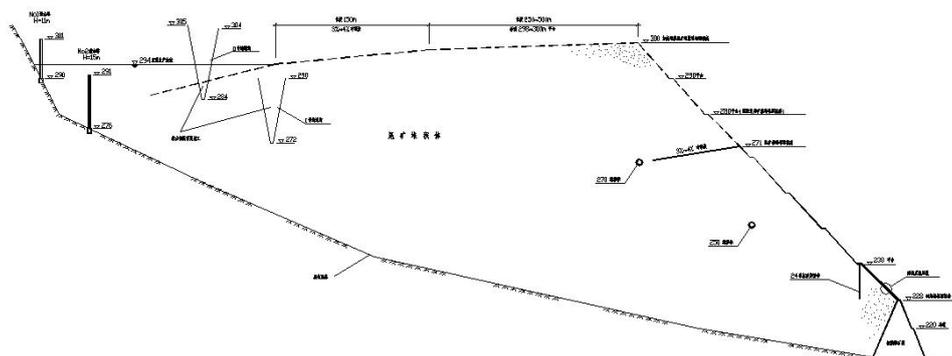
图 2.4-6 白枣峪尾矿库坝体剖面图

尾矿堆积坝采用上游式筑坝方式，主坝方向在初期坝坝顶以上按平均坡比 1:4 向上用尾矿堆筑加高，设计最终坝顶标高 300m，总坝高 88m，从初期坝顶 228m 标高向上每隔 10m 高度在尾矿堆积体外坡均设置 4m 宽的马道，每级子坝的外坡坡比为 1:3.6。

按照设计，尾矿库主坝方向和北侧尾矿筑坝筑至 280m 标高时（或提前一些），北副坝沿线开始放尾矿充填，此时尾矿库形成尾矿三面放矿充填筑坝，当尾矿升至 290m 标高，北副坝由坝顶开始用尾矿以 1:3.0 的平均坡比向上筑坝，直至 300m 标高；在北副坝的西坝段采用“池填法”修筑宽顶子坝，北副坝段尾矿堆积坝外坡采用贴坡反滤保护。

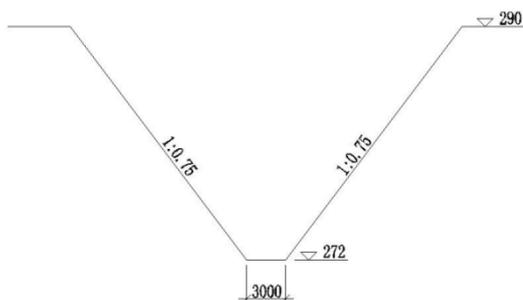
图 2.4-7 1#连通沟剖面图

1#连通沟，此沟两端坐标：G1 端 X=4100, Y=2944；G1' 端 X=4138, Y=2978，沟底标高为 272m，最大沟深约 16.5m，沟底宽 3.0m，两边边坡 1: 0.75。

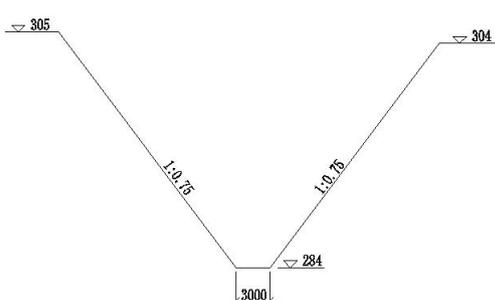
图 2.4-8 2#连通沟剖面图

2#连通沟，此沟两端坐标：G2 端 X=4160, Y=2954；G2' 端 X=4222, Y=2944，沟底标高为 284m，最大沟深约 20m，沟底宽 3.0m，两边边坡 1: 0.75。

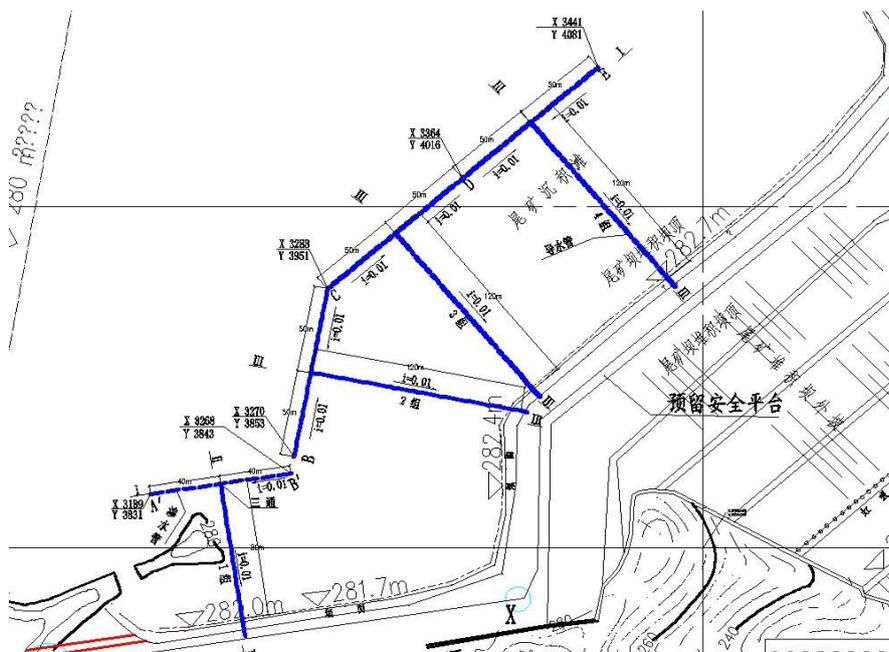
图 2.4-9 主坝水平排渗设施平面图

根据大连理工大学于 2005 年对加高后的坝体进行稳定分析的结果，初期坝坝顶 228m 标高至 238m 平台间浸润线较浅，坝面以下埋深仅 2m 左右，根据设计概况，采取在此坝段用贴坡反滤进行压

坡，同时在 238m 平台增设 24 眼虹吸排渗井，主坝在 250m、270m 标高设置水平排渗系统，由横向水平排渗盲沟+纵向排水管组成。同时，原设计为保证北副坝一侧尾矿堆积坝的安全，在北副坝尾矿冲积滩距坝 50m 处，在 280m 标高建一道水平排渗管。

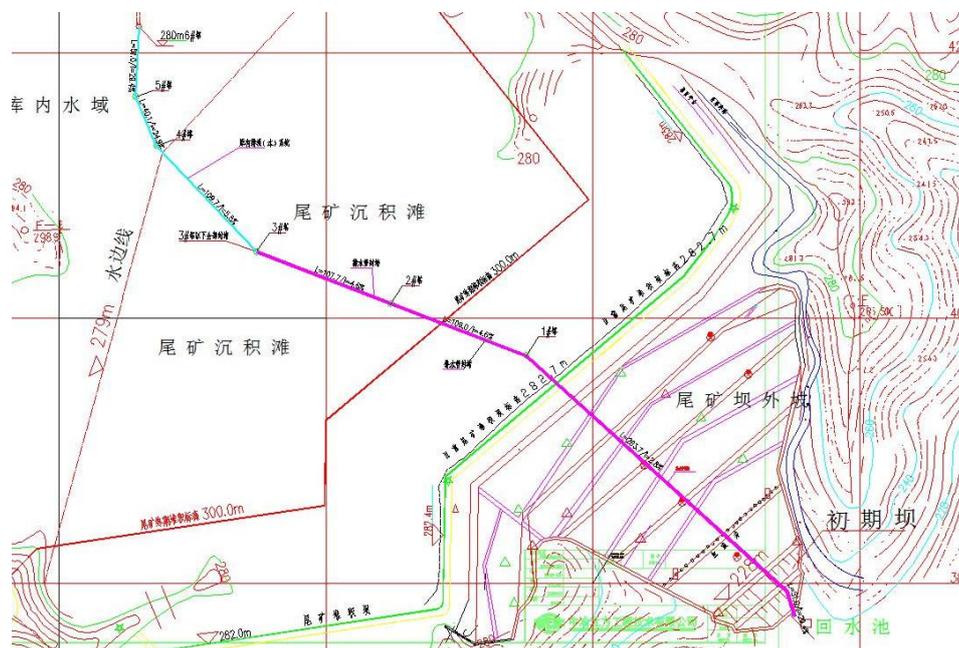
图 2.4-11 白枣峪尾矿库原设计排洪系统平面图

白枣峪尾矿库原排洪系统由 6 座排水井及塔下连接的排水管组成，正常生产用水通过排水井及排水管排至联合泵站，经水泵输送到选厂 500m³ 水池，供生产使用，汛期洪水通过排水井及排水管排至消力池后流入白马关河。

排水井采用内径为 2m 的框架式排水井，塔下由钢筋混凝土排

水管连接，1#塔~4#塔之间管内径为 1.2m，管长为 590.1m；4#塔~6#塔之间管内径为 1.0m，管长为 91.1m。

设计，设计将 3#排水井上游 15.0m 处以下至出口排洪管全部采用水泥浆全断面封堵，长度约 550.0m，封堵原 6#排水井基础。

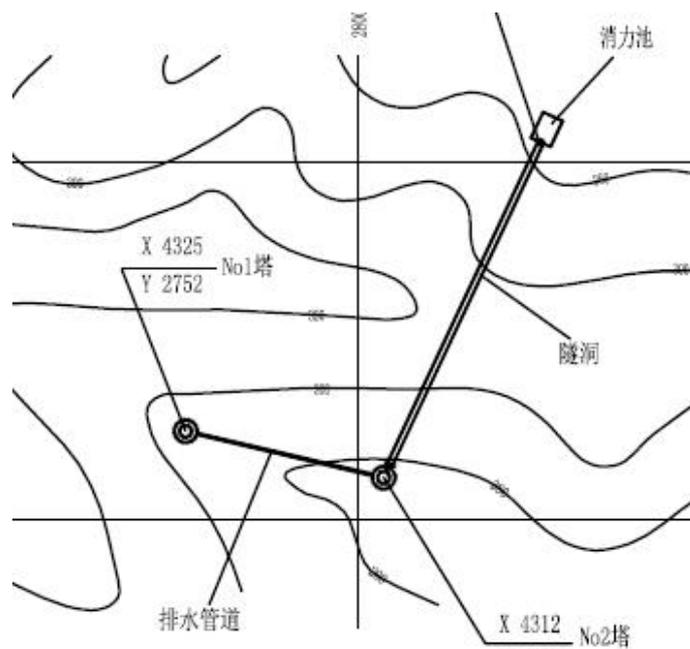
图 2.4-13 白枣峪尾矿库加高设计排洪系统平面图

加高时新建了排洪系统，采用塔-管-洞的方式排洪，建在库内北侧，出口在北侧山外坡。新建的 7#~8#排水井未与 1#~6#排水井连通。

7#塔：第一排进水孔标高 276m，塔顶标高 291m，塔身高 15m，钢筋混凝土圆框架结构，分 8 跨，其中两跨带孔整体拱板，用于正常生产回水，其它 6 跨为泄洪跨，塔内径 3.0m，塔座高 5.5m，塔座内径 2.6m，外径 4.6m。7#塔出口接 16m 长钢筋混凝土排水管，其中 10m 进隧洞，管壁四周与隧洞内壁用混凝土牢牢封死，即隧洞进口段不再衬砌。

8#塔：第一排水孔标高 290m，塔顶标高 301m，塔身高 11m，其它同 7#塔。

7#塔~8#塔之间排水管：钢筋混凝土圆管，内径 1.2m，管长 56.5m，连接 7#塔和 8#塔。

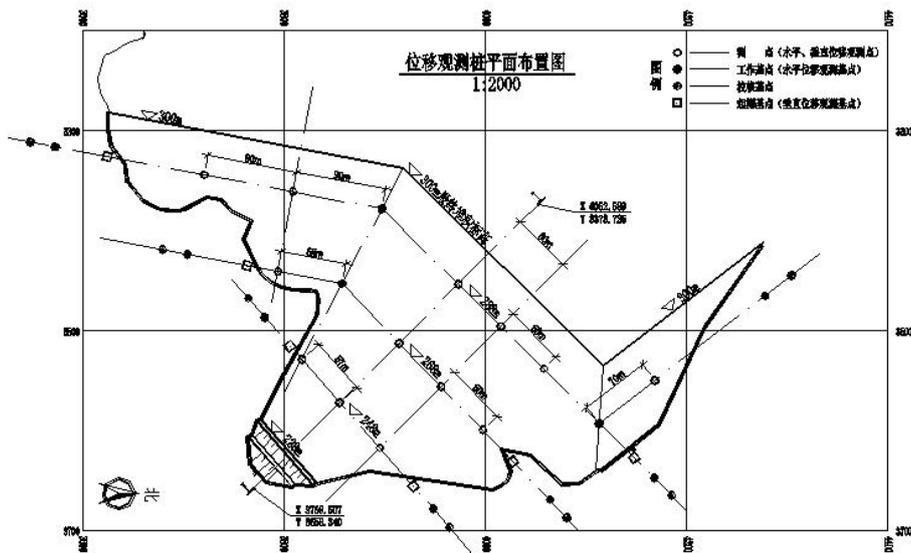
图 2.4-15 主坝位移观测桩布置图

测孔，水位观测孔增加至 10 个，位移观测桩共设置 21 个。2016 年由中国安全生产科学研究院对尾矿库安全监测系统进行了升级，主坝共设置 17 点位移观测桩、副坝共设置 4 点位移观测桩，主坝设置 5 点水位观测点。

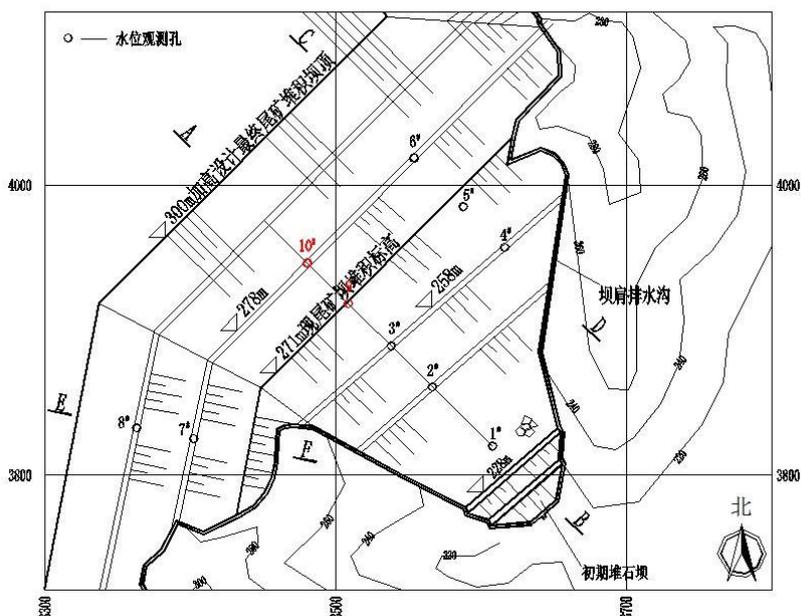
图 2.4-17 水位观测孔布置图

为了确保尾矿库的安全及管理方便，2011 年由中国安全生产科学研究院完成尾矿库在线监测系统的设计与施工，2015 年变更设计在主坝 A-A 剖面 268.0m、278.0m 平台上各增加一个浸润线观

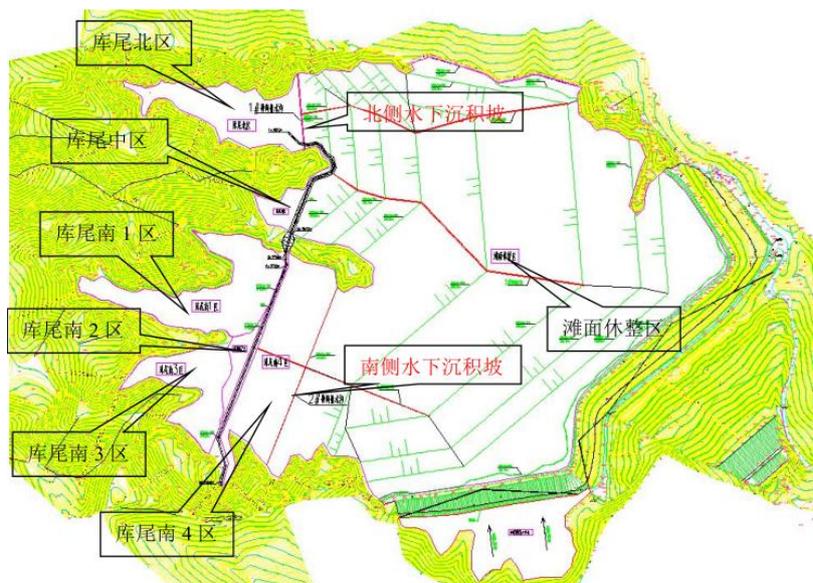
图 2.4-18 滩面治理平面图

闭库设计以导流沟、南侧水下沉积坡顶和北侧水下沉积坡顶为分界将滩面分为滩面修整区、库尾北区、库尾中区、库尾南 1 区、库尾南 2 区、库尾南 3 区和库尾南 4 区共七个区域，如图 2.4-40 所示。

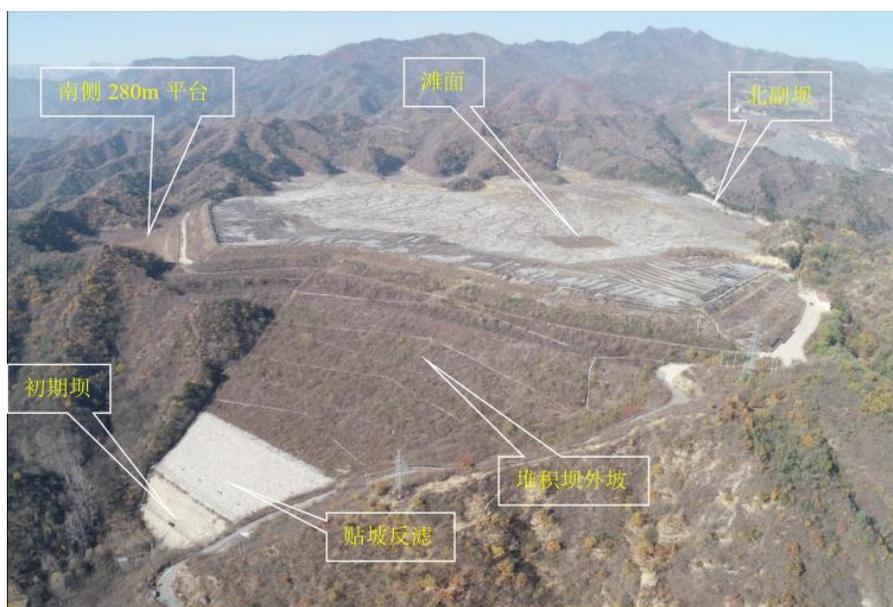
图 2.4-20 堆积坝外坡航拍图

主坝在 228m~238m 标高范围内实施了 0.4m 厚的贴坡反滤压坡，尾矿库坡面设置了人字排水沟，下游坡坡面基本做到及时复垦，植被长势较好。

闭库治理工程按照设计要求对堆积坝外坡损坏的排水沟进行了修补，清除排水沟内土石杂草后浇筑 C30 混凝土；对堆积坝外坡局部不平整、动物洞穴等进行了清理，并按照原设计坡度进行了修整、压实和覆土；将外坡 280m 标高以上局部裸露部分进行了覆土；堆积坝顶子坝先挖坝顶下覆土厚度内尾矿填到子坝内坡，满足坡度小于 1:2 的设计要求，之后进行覆土。

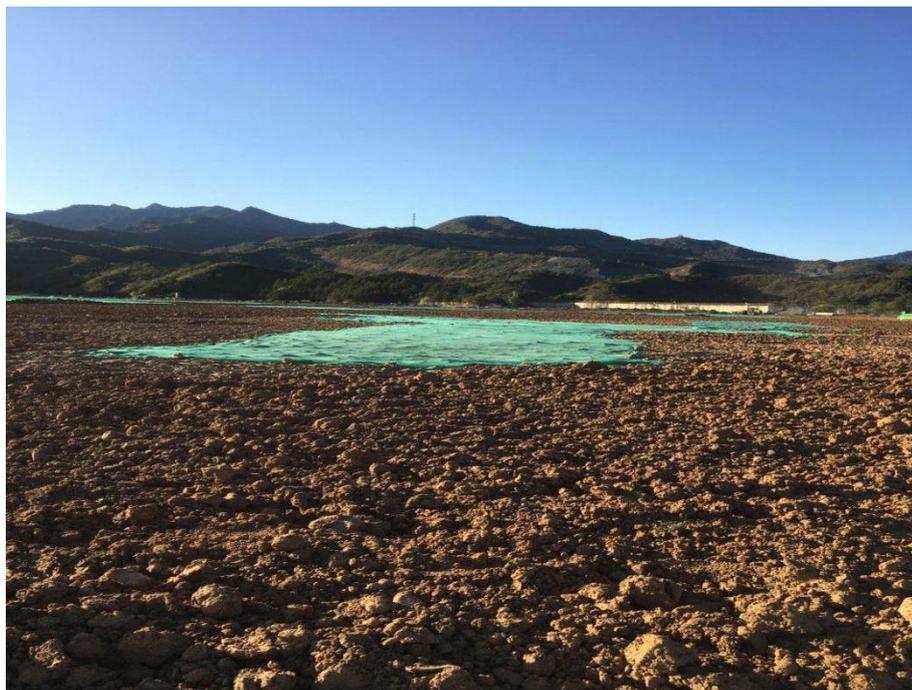
图 2.4-21 库内滩面

库尾南 1 区和南 3 区：以导流沟左侧 278.5m 标高为起点，向库尾方向修正坡，满足坡度为 1%的设计要求。

在水下沉积坡顶设置了倒人字型横向排水沟及纵向排水沟，经现场实测，排水沟尺寸满足设计要求，采用浆砌块石，每隔 4m 设置了一条沉降缝，接缝处采用沥青木丝板，底部铺设 0.1m 厚级配级砂砾石垫层。

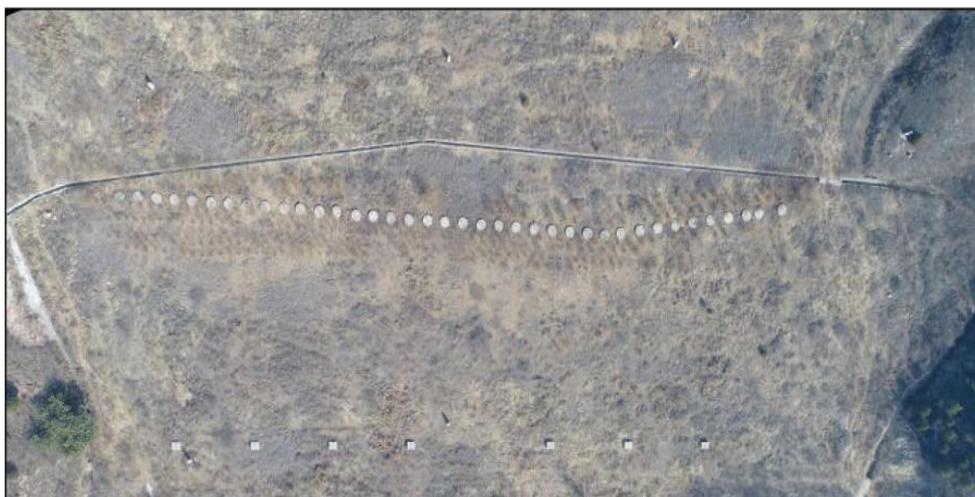
图 2.4-22 堆积坝外坡虹吸自流排渗井

根据尾矿库设计及现场踏勘，238m 标高的虹吸井因堆积坝体内浸润线过低已经停止排水，250m 标高水平排渗设施正常排水，270m 标高水平排渗未排水；北副坝下游未见渗水，280m 标高水平排渗管未排水。闭库治理工程按照设计要求对虹吸井进行了清理；同时对主坝水平排渗设施中损坏和老化的地表裸露排水管使用 HDPE 排水管进行替换，均满足设计要求。

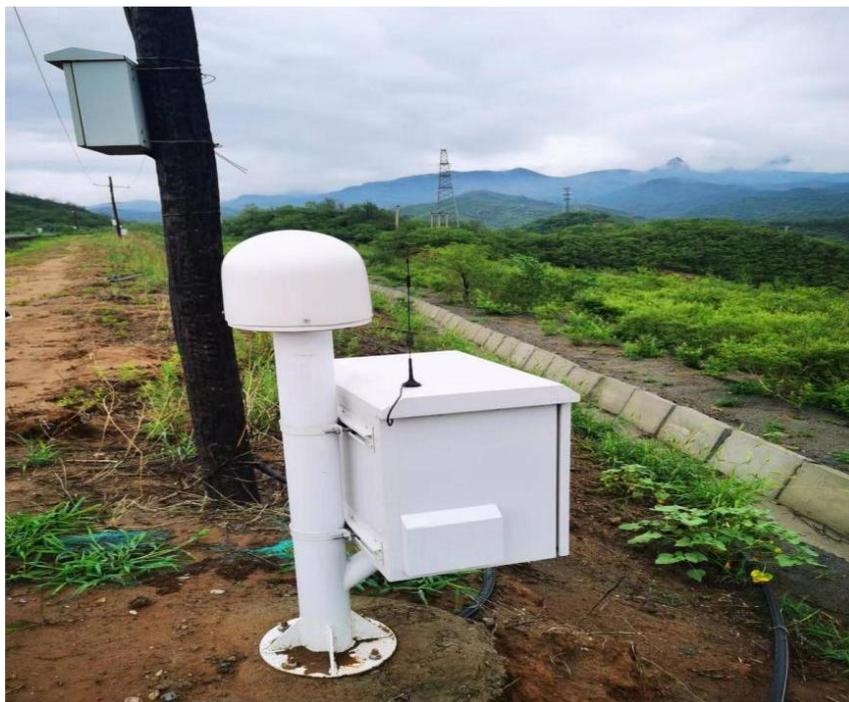
图 2.4-23 在线监测设施

根据尾矿库设计及现场踏勘，闭库治理工程按照设计要求修复了原有损坏的观测点和基点，同时在主坝新增位移观测桩 2 个、水位观测孔 4 个；副坝新增位移观测桩 1 个，均满足设计要求。

在线监测系统布置 GNSS 地表位移监测 12 个，内部位移监测 3 个，浸润线监测 7 个，干滩长度和坡度监测 6 个，库水位监测 1 个，降雨量监测 1 个，视频监控 2 个，均满足设计要求。

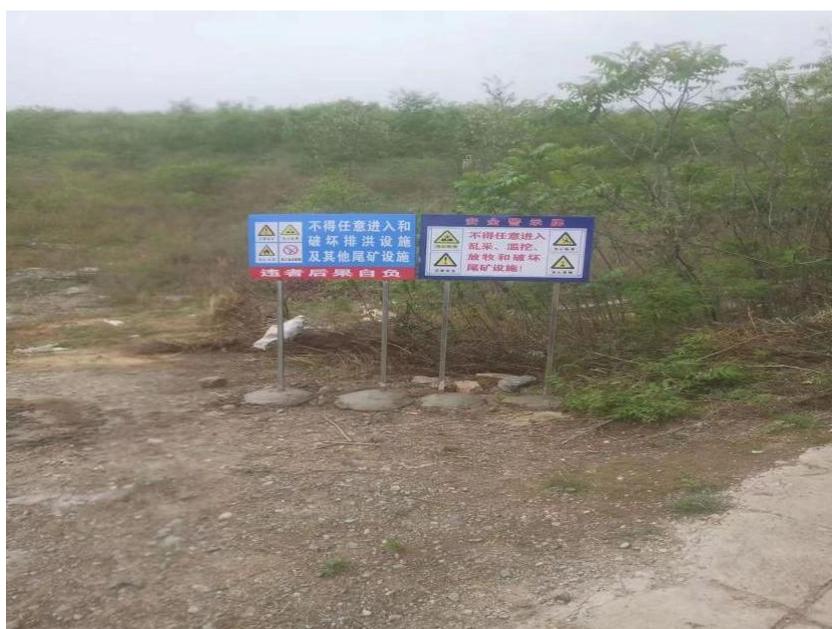
图 2.4-24 现场安全警示标志

根据尾矿库设计及现场踏勘，库区值班房、上坝道路、照明及供配电设施均完好，可以正常使用，并定期对其进行维护。闭库治理工程按照设计要求在库内设置了安全警示标识，满足设计要求。

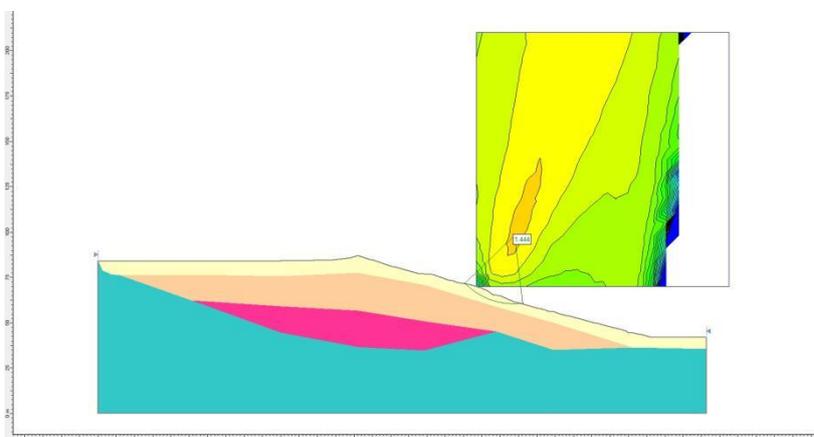
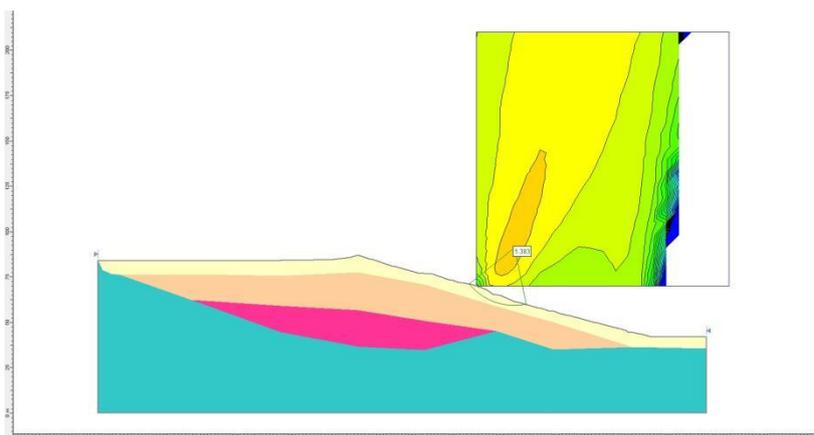
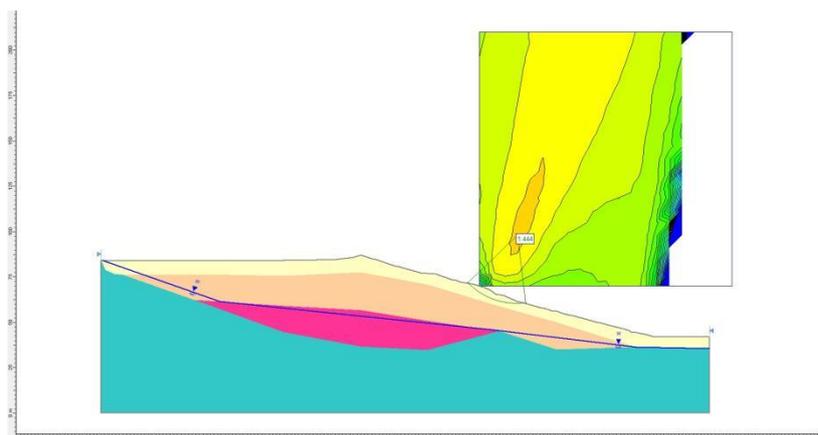
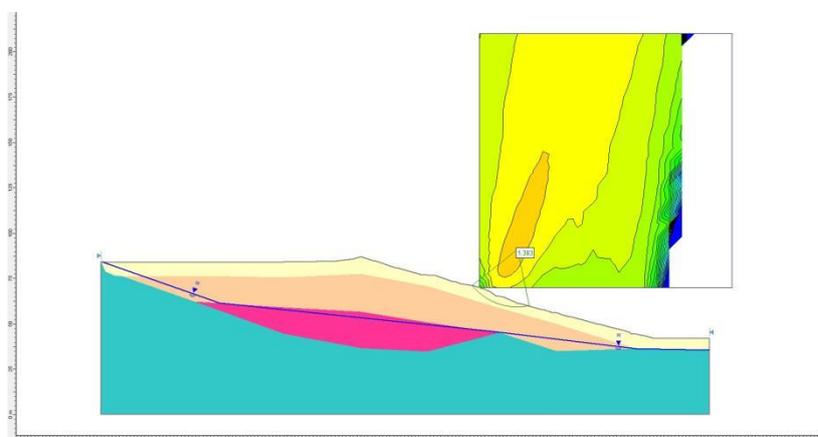
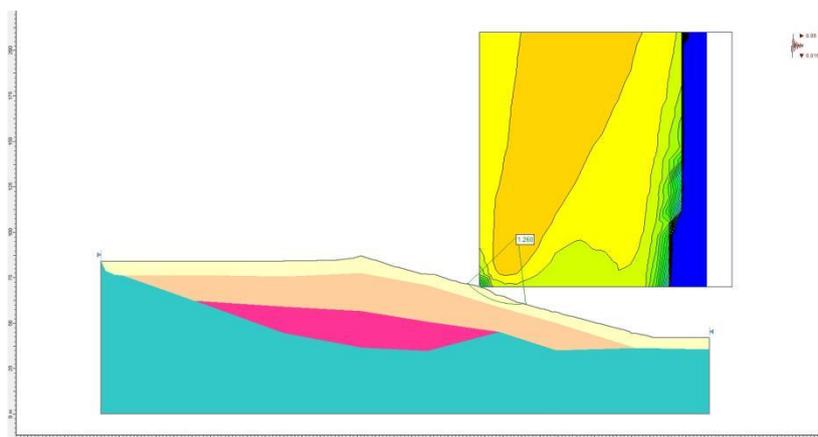
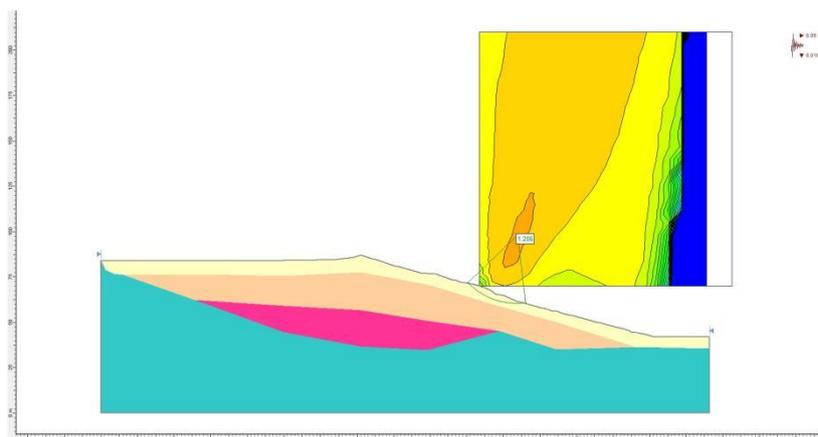
计算断面	计算工况	计算方法	规范要求的 最小安全系数	计算的 最小安全系数	结论是否满足 规范的要求	附图
1-1 断面	正常运行	简化毕肖普法	1.35	1.444	是	图 5-1
		瑞典圆弧法	1.25	1.383	是	图 5-2
	洪水运行	简化毕肖普法	1.25	1.444	是	图 5-3
		瑞典圆弧法	1.15	1.383	是	图 5-4
	特殊运行	简化毕肖普法	1.15	1.260	是	图 5-5
		瑞典圆弧法	1.05	1.206	是	图 5-6
2-2 断面	正常运行	简化毕肖普法	1.35	1.604	是	图 5-7
		瑞典圆弧法	1.25	1.473	是	图 5-8
	洪水运行	简化毕肖普法	1.25	1.407	是	图 5-9
		瑞典圆弧法	1.15	1.250	是	图 5-10
	特殊运行	简化毕肖普法	1.15	1.367	是	图 5-11
		瑞典圆弧法	1.05	1.237	是	图 5-12

由以上计算结果可知，各种工况的最小安全系数都能满足规范要求，且均高出规范要求的最小安全系数较多，闭库后坝体的稳定性满足要求。

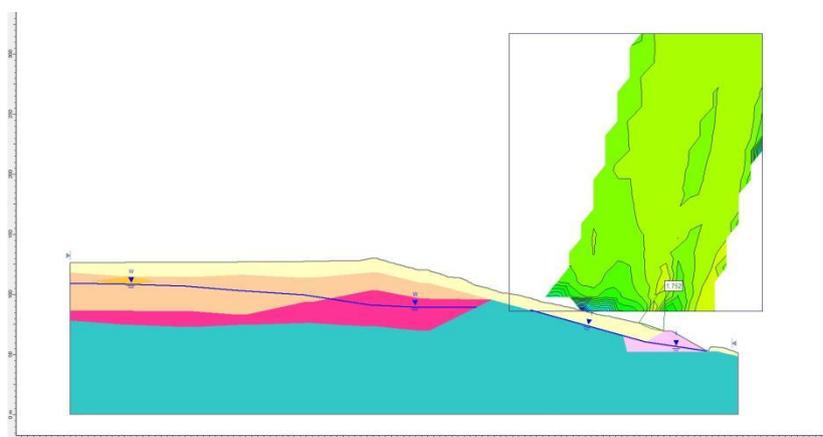
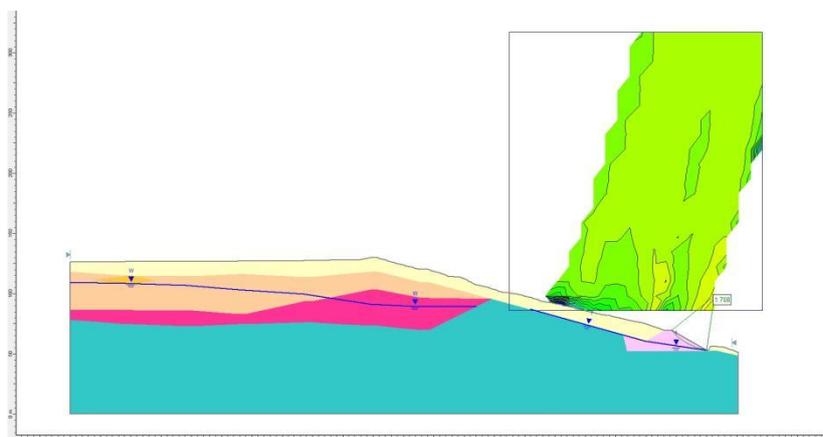
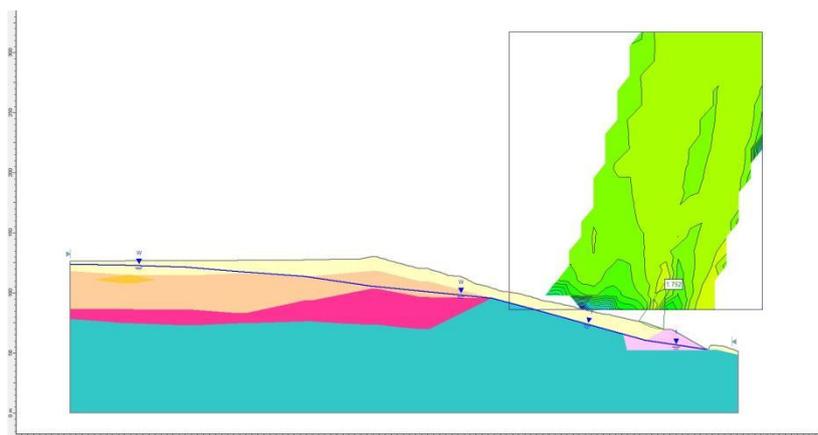
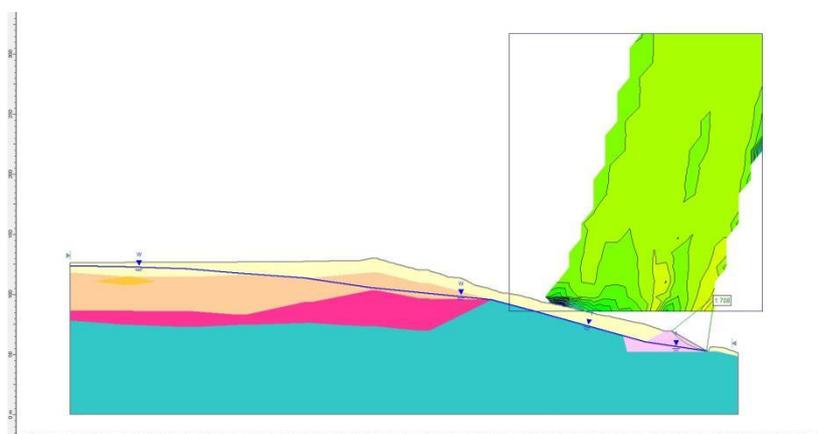
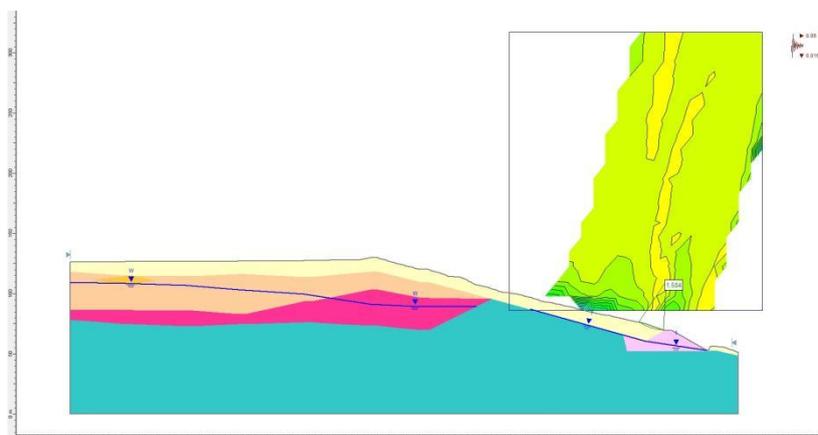
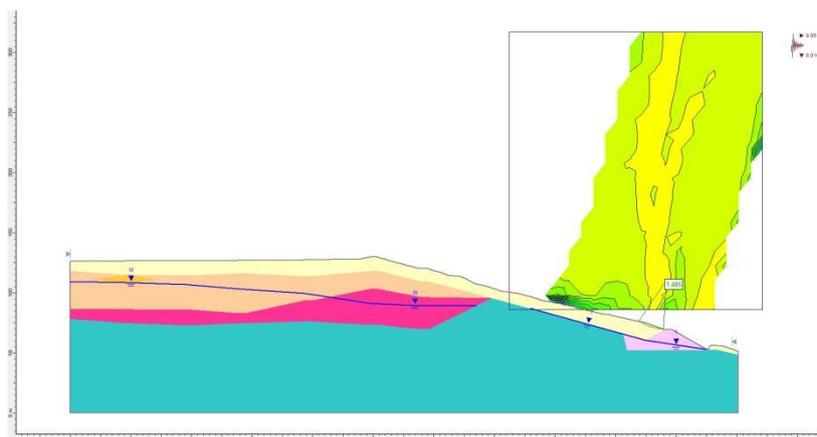
计算断面	计算工况	计算方法	规范要求的 最小安全 系数	计算的 最小安全 系数	结论是否满足 规范的要求	附图
3-3 断面	正常运行	简化毕肖普法	1.35	1.752	是	图 5-13
		瑞典圆弧法	1.25	1.708	是	图 5-14
	洪水运行	简化毕肖普法	1.25	1.752	是	图 5-15
		瑞典圆弧法	1.15	1.708	是	图 5-16
	特殊运行	简化毕肖普法	1.15	1.504	是	图 5-17
		瑞典圆弧法	1.05	1.485	是	图 5-18

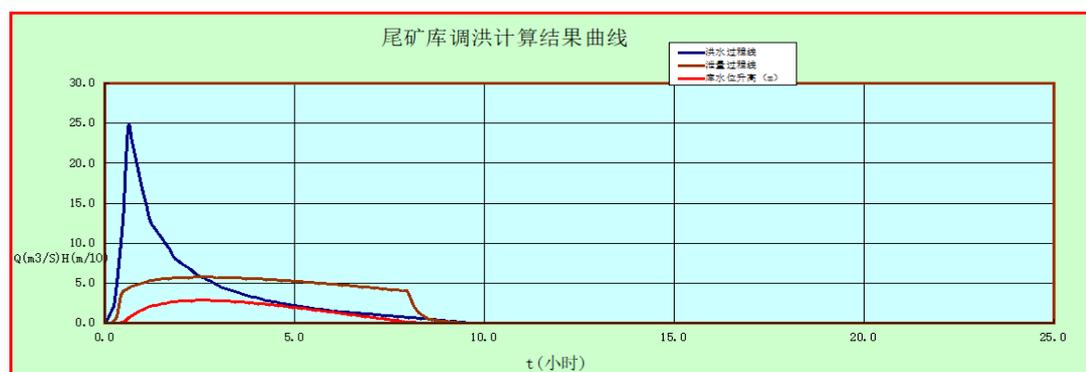
图 5-19 1000 年一遇洪水调洪计算结果

滩顶标高 (m)	洪水频率 (年)	正常水位 (m)	最高水位 (m)	洪水升高值 (m)	安全超高 (m)	最大泄量 (m ³ /s)	调洪库容 (万 m ³)	最小干滩长度 (m)
287.8	1000	275.50	278.38	2.88	9.42	5.776	5.563	500

从调洪计算结果看出，尾矿库的安全超高和滩长均满足规范要求，且遭遇千年一遇洪水时，最高洪水水位水边线也不超过 1#和 2#横向排水沟，销号后尾矿库防洪是安全的，可保证在汛期遭遇千年一遇洪水时 72 小时内可排空，库内不蓄水。
