北京市密云区放马峪铁矿  
鞍子沟尾矿库闭库治理工程  
安全设施验收评价报告

北京国信安科技有限公司

二〇二三年十月

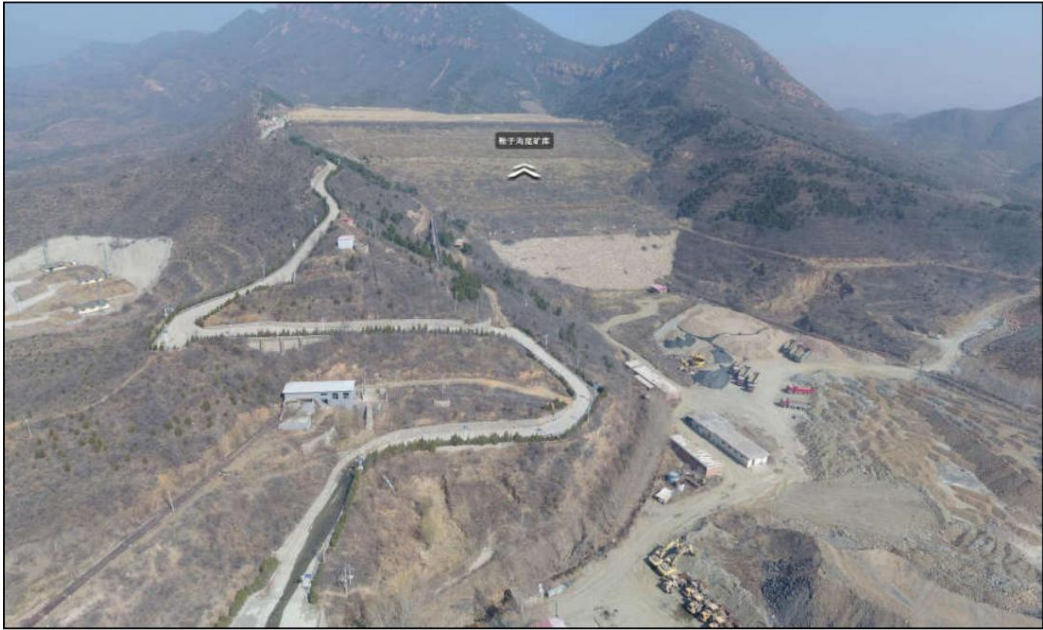
图 2-3 鞍子沟尾矿库实拍图

根据测绘图、现场检查及岩土工程勘察报告，尾矿库现状坝顶标高为 336.3m，比原设计终期坝顶标高 340m 低 3.7m，已接近设计终期标高，形成现状坝高 86.3m，现状总库容约为 462 万  $m^3$ ，为三等别、山谷型尾矿库。

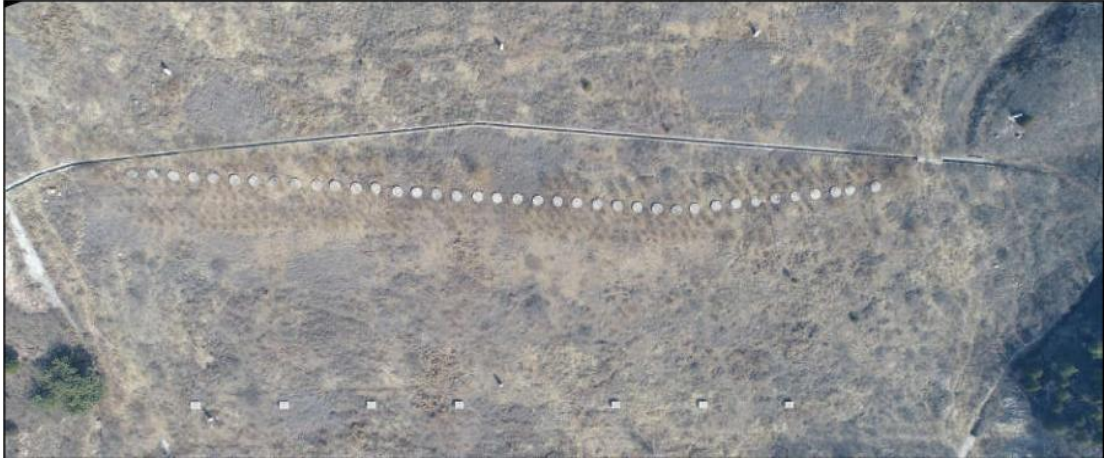
图 2-5 堆积坝外坡虹吸自流排渗井

鞍子沟尾矿库于 2005 年 10 月下旬增加了虹吸自流排渗井，有效降低了坝体的浸润线。在 319.0m 标高预埋了水平排渗管，能够降低后期坝体浸润线的高度。目前库内无水，据现场实测浸润线很低，坝东、西两侧的虹吸井深度大约 12m 左右，中间的虹吸井深度 15m 左右，中间的个别最深的有 20m 深，满足规程要求。

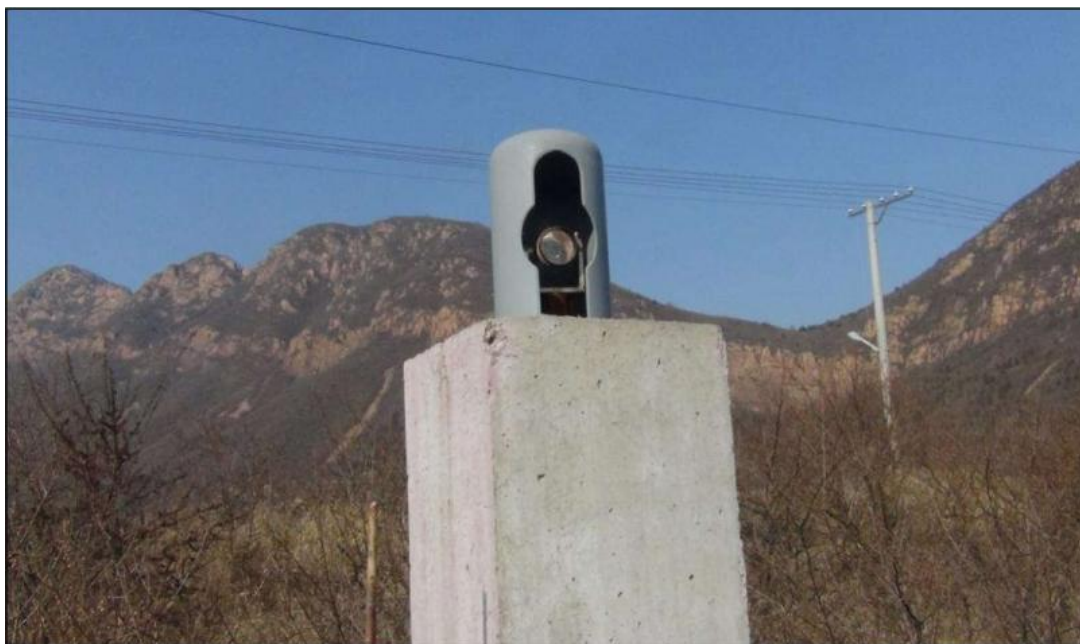
图 2-6 在线监测装置

现尾矿库有人工监控系统，还建立了在线监测系统，在线监测共设置了 14 个位移观测点，14 个浸润线观测点，并设置了库区水位、干滩、降雨量、视频等监测设施，两侧山坡设有工作、校准基点 15 个。在线监测系统均完好，因矿山关闭而暂时停电。

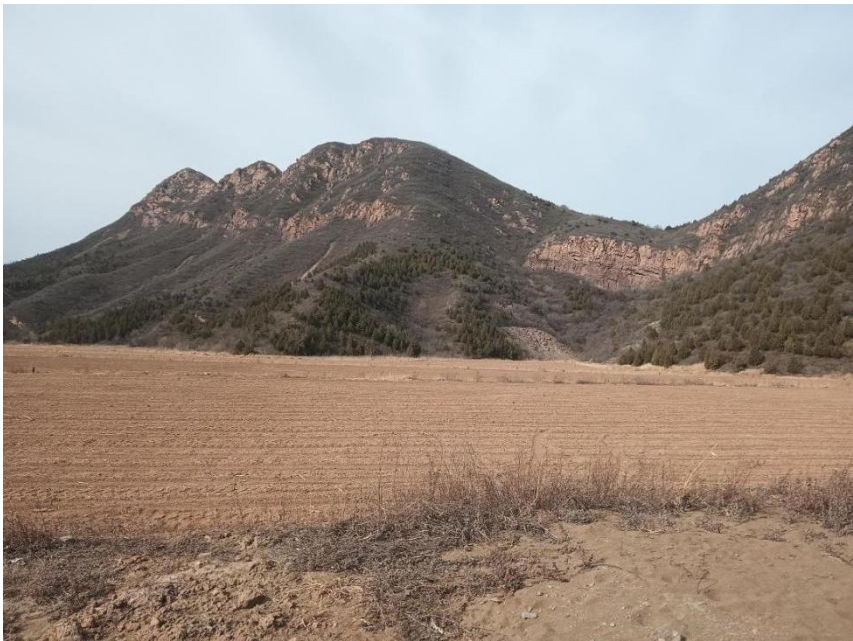
图 2-7 库内滩面

库内滩面目前已开发为高标准农田项目。如图 2-7。

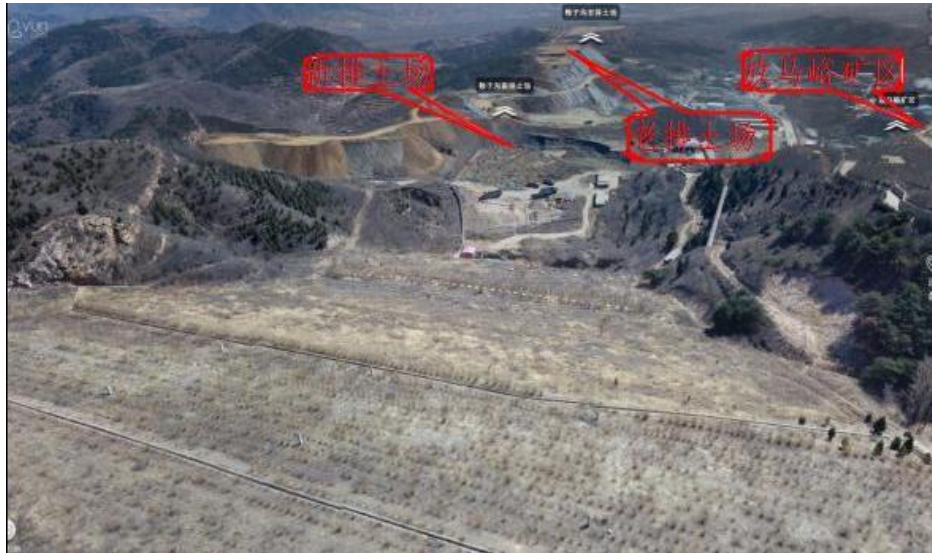
图 2-8 尾矿库及周边主要设施示意图

鞍子沟尾矿库位于北京市密云区高岭镇，南靠密云水库，东与太师屯镇相接，东北与古北口镇毗邻，西接不老屯镇，北与河北滦平县相邻。距离密云城区约 45km，京通铁路斜贯西北，疏辛公路横穿境南，交通方便。该尾矿库属于山谷型尾矿库，三面环山。库区周边山体稳定，植被茂密，地质构造简单，未发现大的断裂构造，无滑坡和泥石流等现象存在。

域地下没有发现具有开采价值的矿床。距该尾矿库下游约 400m 处为排土场，排土场规模较小，西南 12km 处为密云水库，库区周边无居民区、尾矿库下游无全国和省重点保护名胜古迹。

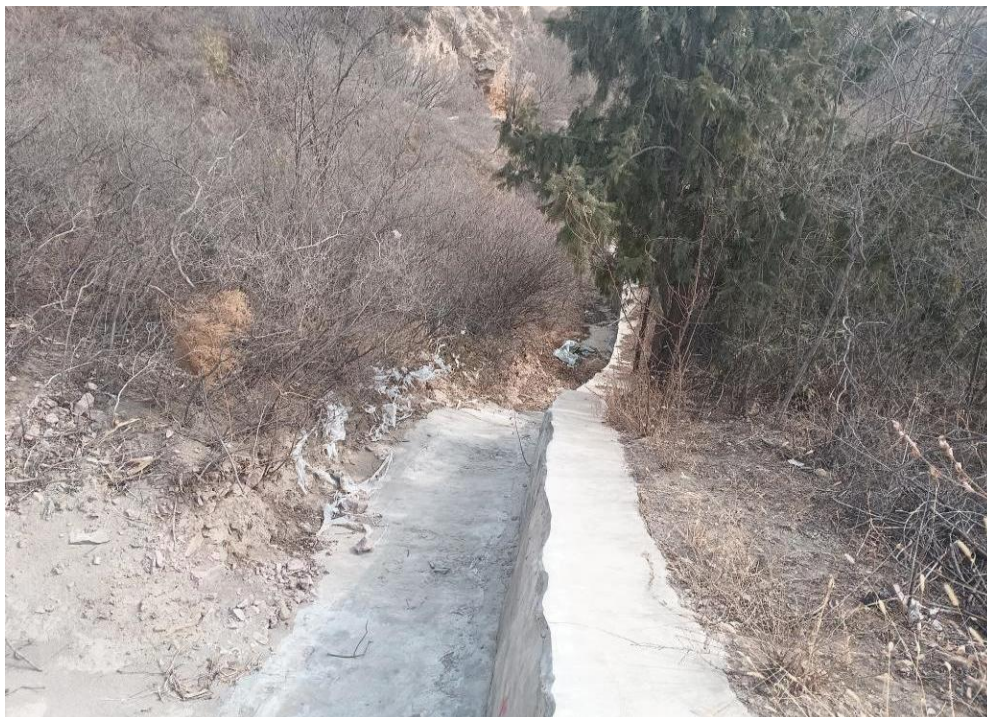
图 2-9 堆积坝坝肩排水沟

根据现场检查及查阅竣工资料，施工单位按照设计要求对后期堆积坝坝肩排水沟有损坏部位进行了修复，修复长度 52m，浆砌块石结构，经现场实测，其尺寸满足“底宽 0.6m，深 0.6m”的设计要求，浆砌块石厚 410mm，并对局部有落入山皮土或被植被完全掩盖的沟段进行了清理。

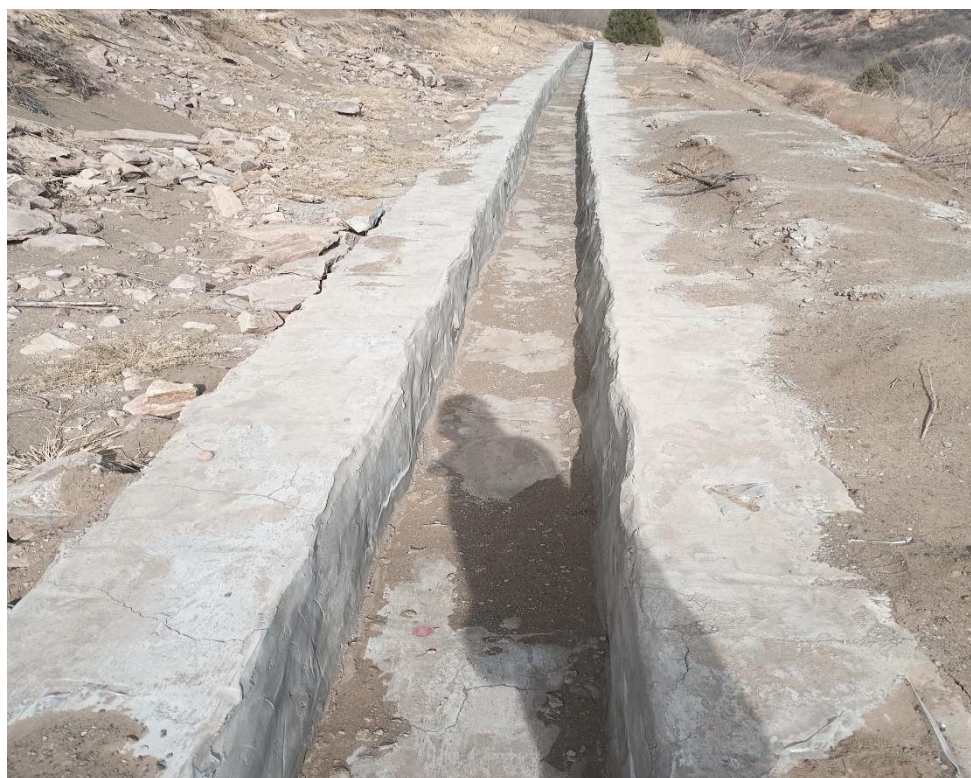
图 2-10 坝面排水沟

施工单位按照设计要求在初期坝坝顶 277m 标高及坝外坡 300.7m 标高平行于坝轴线各增设了一条排水沟，排水沟长度分别为 148m 和 210m，浆砌块石结构，经现场实测，其尺寸满足“底宽 0.5m，深 0.5m”的设计要求，浆砌块石厚 408mm。根据排水沟砂浆抗压强度检测报告，排水沟砂浆抗压强度平均为 17.4MPa。

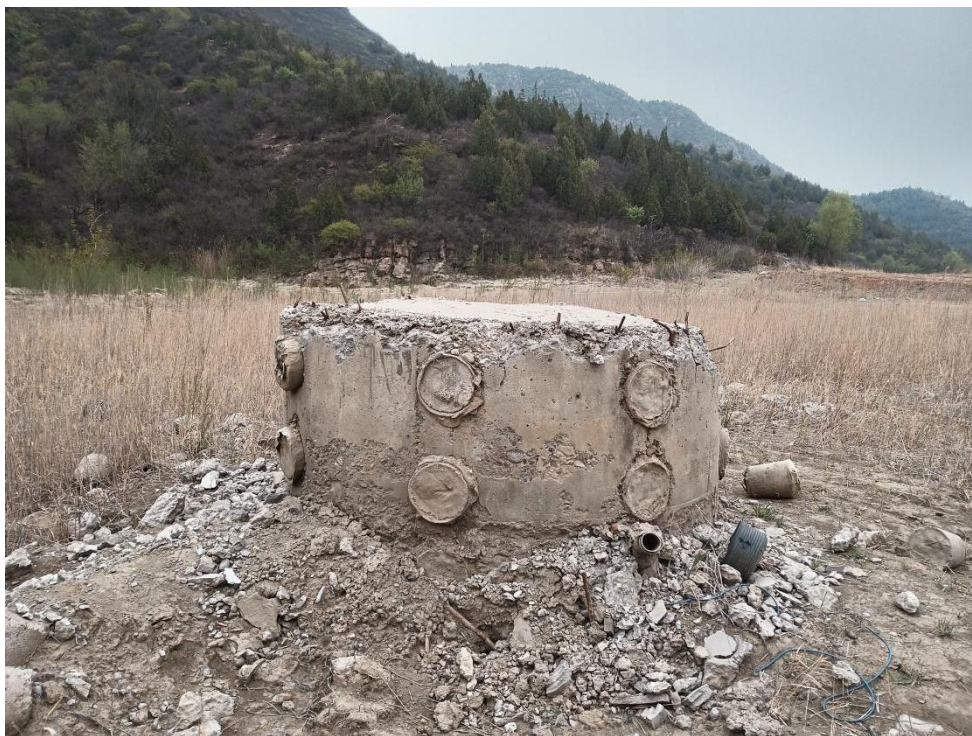
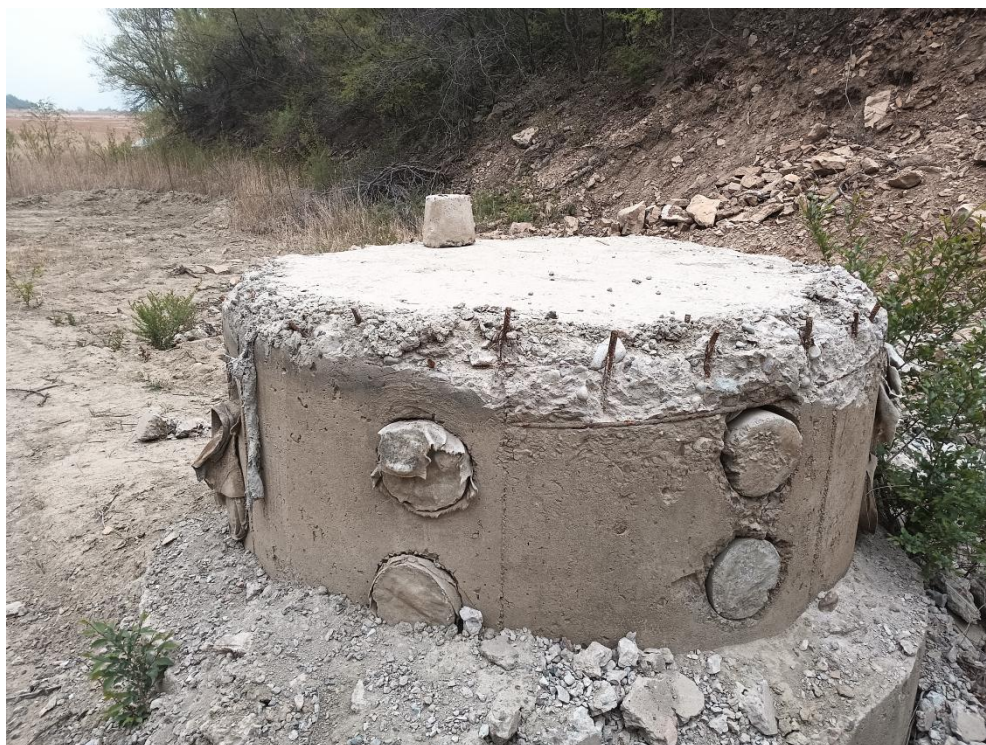
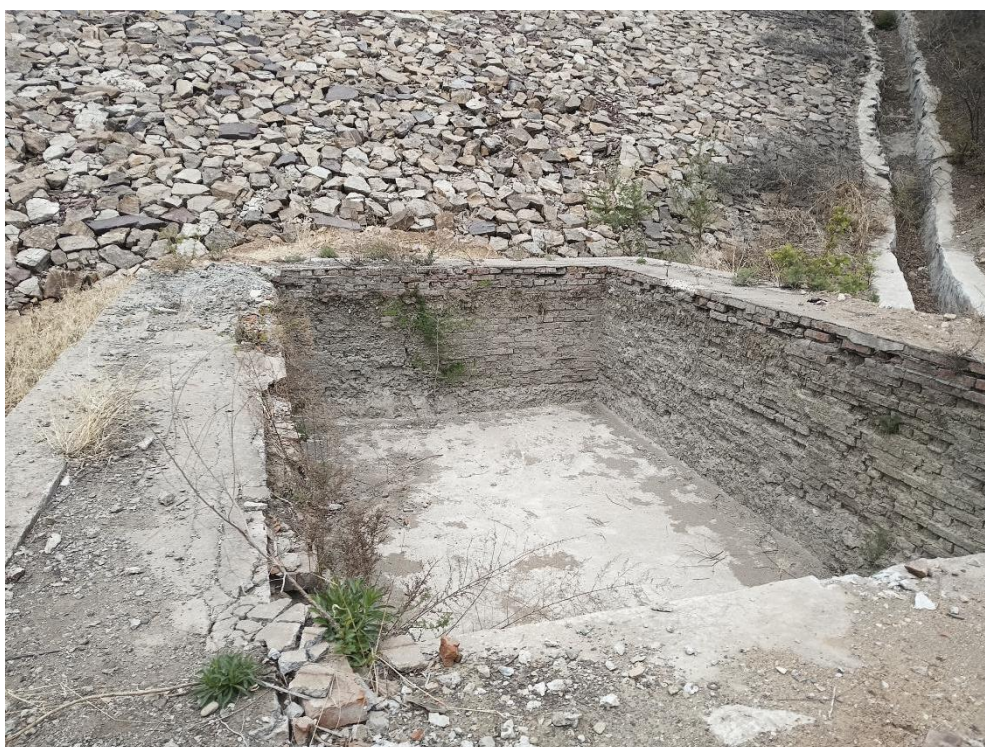
根据现场检查及查阅竣工资料,施工单位已按照设计要求对原有塔-管式排洪系统采用 C15 混凝土进行了灌注封堵报废,根据混凝土抗压强度检测报告,混凝土平均抗压强度为 21.9MPa。

图 2-12 8#排水井封堵

图 2-13 9#排水井封堵

图 2-14 排水管封堵

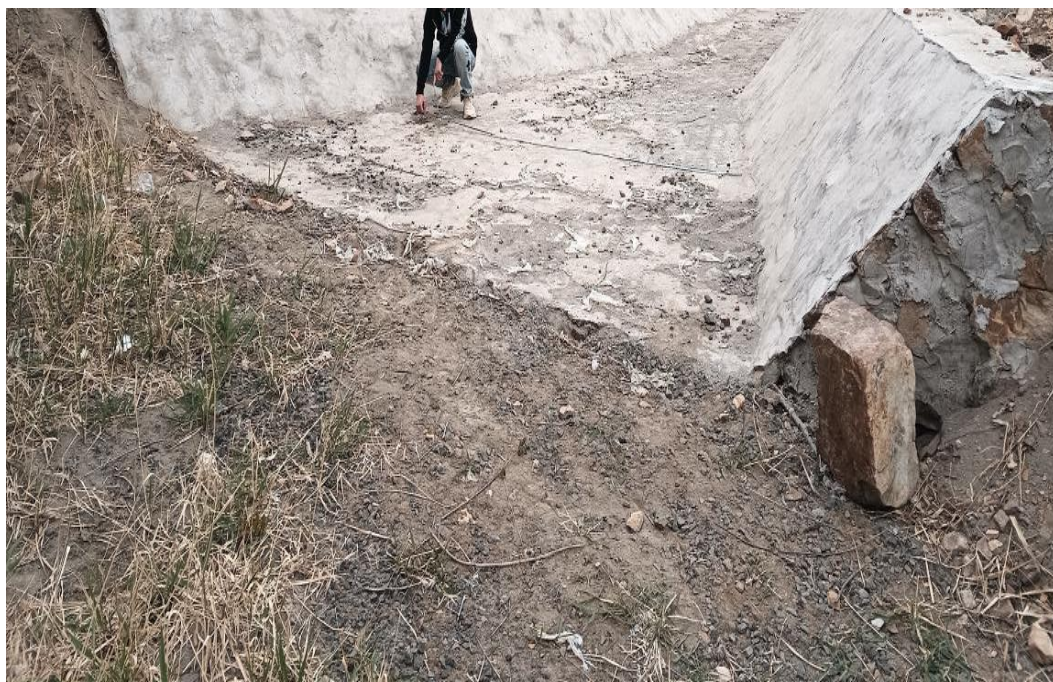
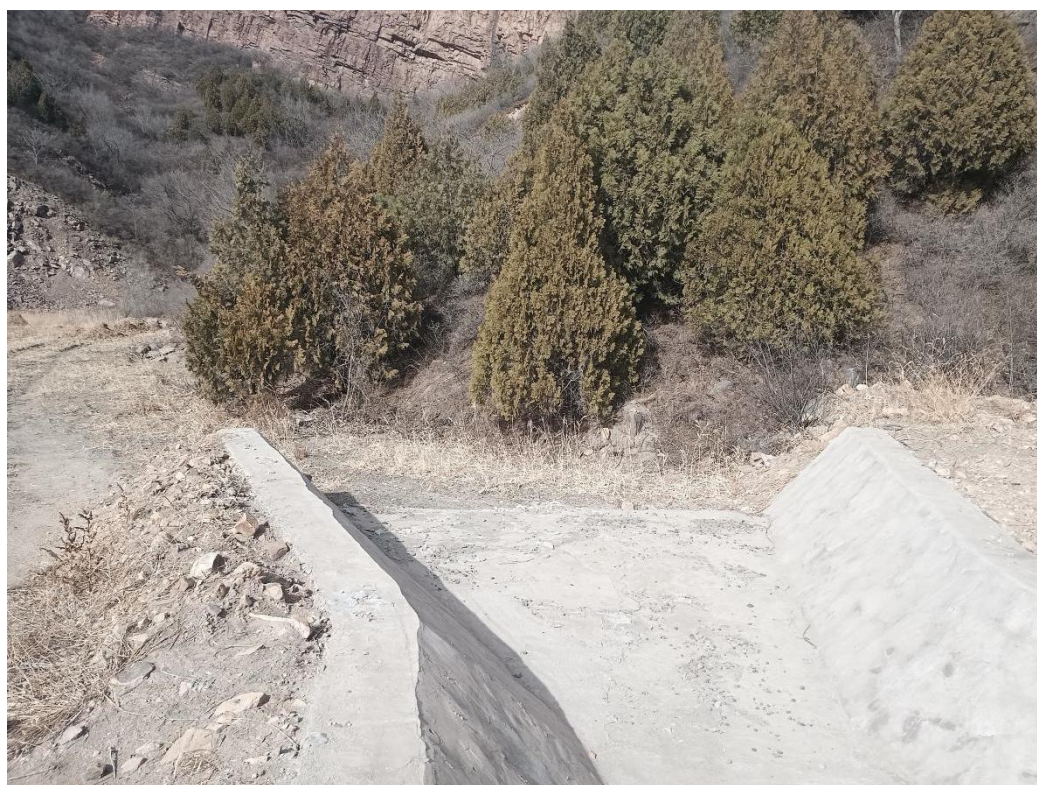
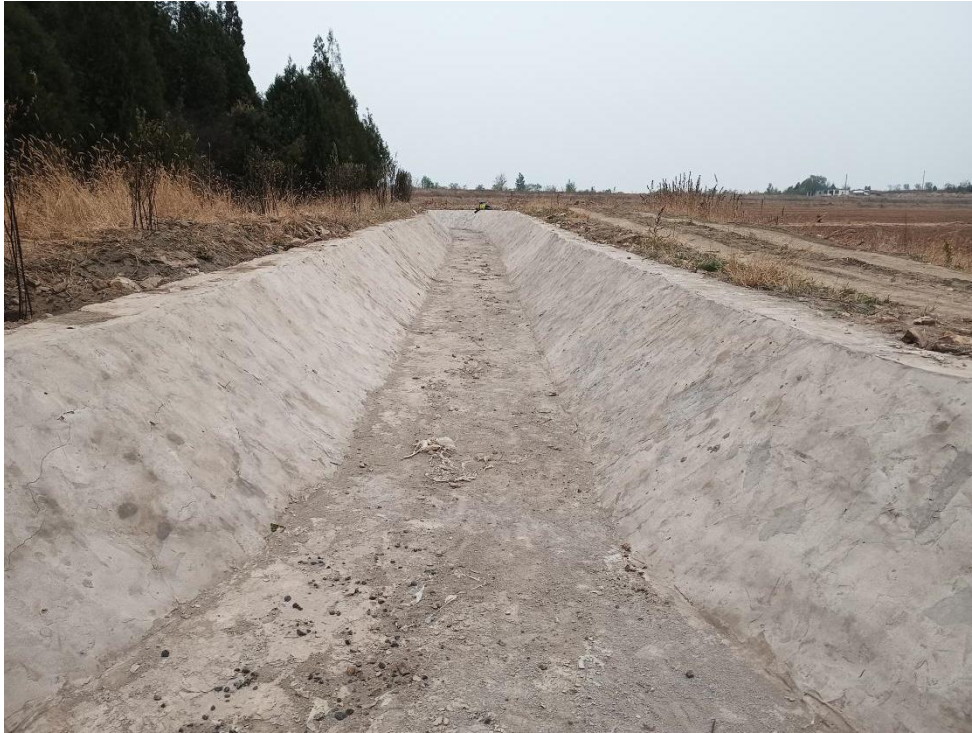
施工单位依据安全设施设计在距终期坝顶约 200m 的库区东侧新建了溢洪道,断面为倒梯形,浆砌石结构,总长度为 260m,经现场实测,其尺寸满足“进流段断面尺寸为顶宽 $\times$ 底宽 $\times$ 高=7m $\times$ 5m $\times$ 1m;泄流段断面尺寸为顶宽 $\times$ 底宽 $\times$ 高=3.5m $\times$ 1.5m $\times$ 1m”的设计要求,底坡为 1.1%,浆砌石平均厚度 400mm。根据溢洪道砂浆抗压强度检测报告,溢洪道砂浆抗压强度平均为 18.1MPa。

图 2-15 评价组人员现场实测溢洪道尺寸

图 2-16 溢洪道进流段

图 2-17 溢洪道泄流段

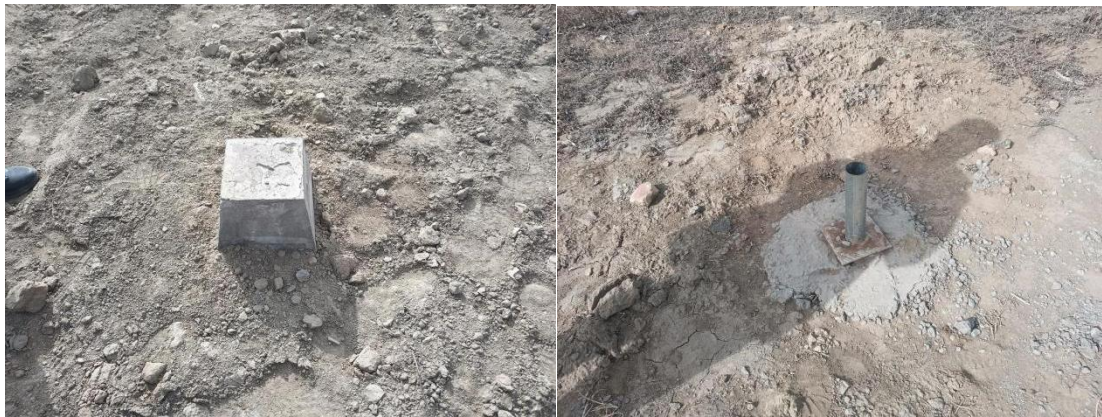
图 2-18 位移观测点

完成，其中在初期坝坝顶 277m 标高、堆积坝坝顶 312.1m 标高、终期坝坝顶 336.3m 标高各增设了 2 个位移观测点，在初期坝坝顶 277m 标高、堆积坝坝顶 312.1m 标高、终期坝坝顶 336.3m 标高各新增了 2 个水位观测孔，满足设计要求。

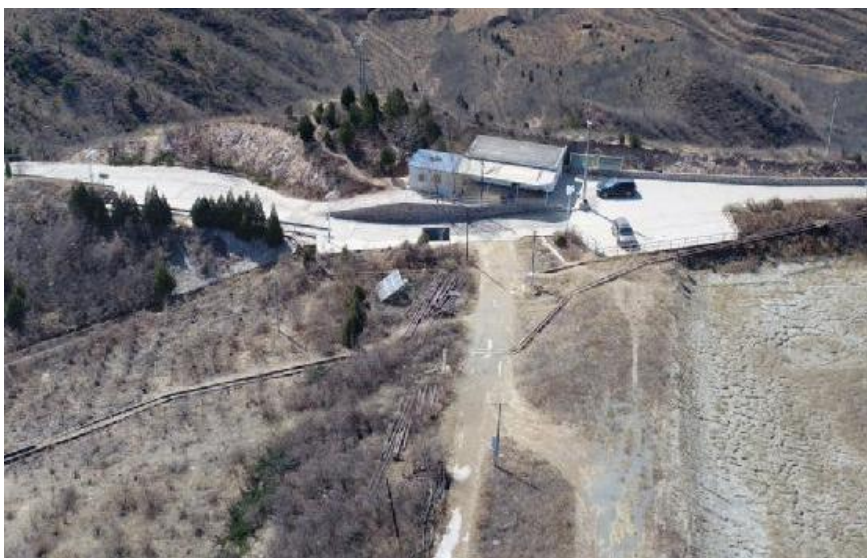
图 2-19 库区值班房

根据现场检查，库区值班房、上坝道路、照明设施均完好，可以正常使用，后期管理单位应定期对其进行维护，并为尾矿库管理人员配备了移动电话，以便及时联系。
