编号: AK23111302

北京市密云区云冶矿业  
白枣峪尾矿库闭库治理工程  
安全设施验收评价报告

北京国信安科技有限公司

二〇二三年十月

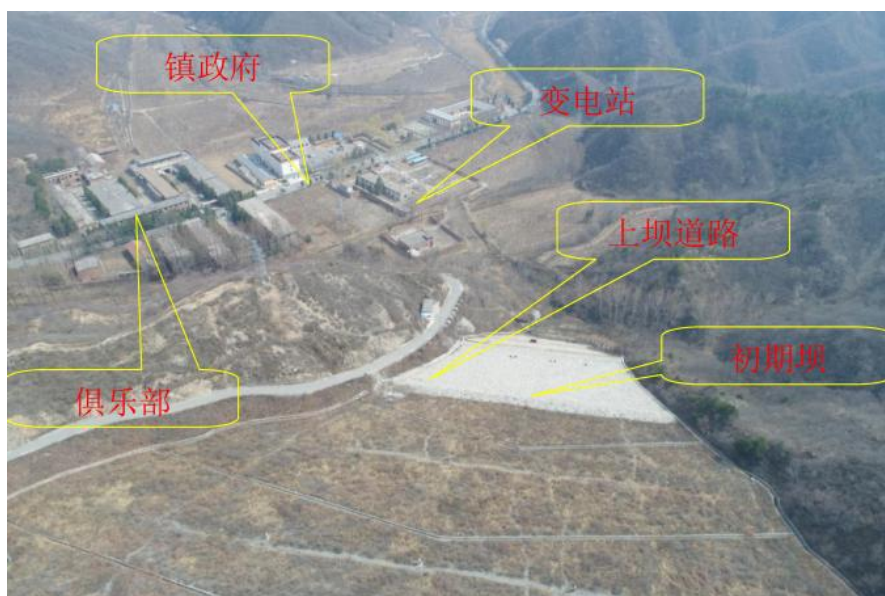
图 2.1-2 尾矿库下游情况航拍图

马关河，西北直线距离约 1.7km 左右为冯家峪铁矿上峪露天采矿场。尾矿库上坝道路与选厂、办公区和 X008 县公路相通，尾矿库初期坝下游约 0.2km 有一座 110 千伏变电站，为冯家峪铁矿立项建设时，经上级主管部门审批建设的专用电源，目前有两名保安人员；下游约 0.4km 处为冯家峪镇政府，白天上班人员约 60 人，夜间有 5 名值班人员。

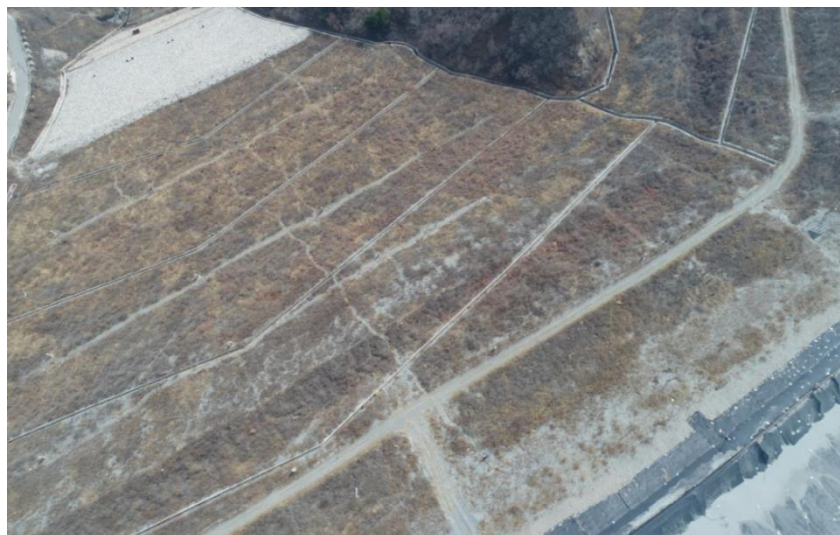
图 2.4-2 尾矿库堆积坝航拍图

初期坝下游、堆积坝外坡部分排水沟存在破损，北副坝表面局部存在风化腐蚀等现象。

主坝在 228m~238m 标高范围内实施了 0.4m 厚的贴坡反滤压坡，238m 标高的虹吸井因堆积坝体内浸润线过低已经停止排水，250m 标高水平排渗设施正常排水，270m 标高水平排渗未排水，局部排渗管有锈蚀；初期坝靠近左侧位置有山泉水渗漏，水质清澈；北副坝下游未见渗水，280m 标高水平排渗管未排水。250m 和 270m 水平排渗设施地表排水管部分已经老化且腐蚀锈迹严重，部分虹吸井盖未被封盖。

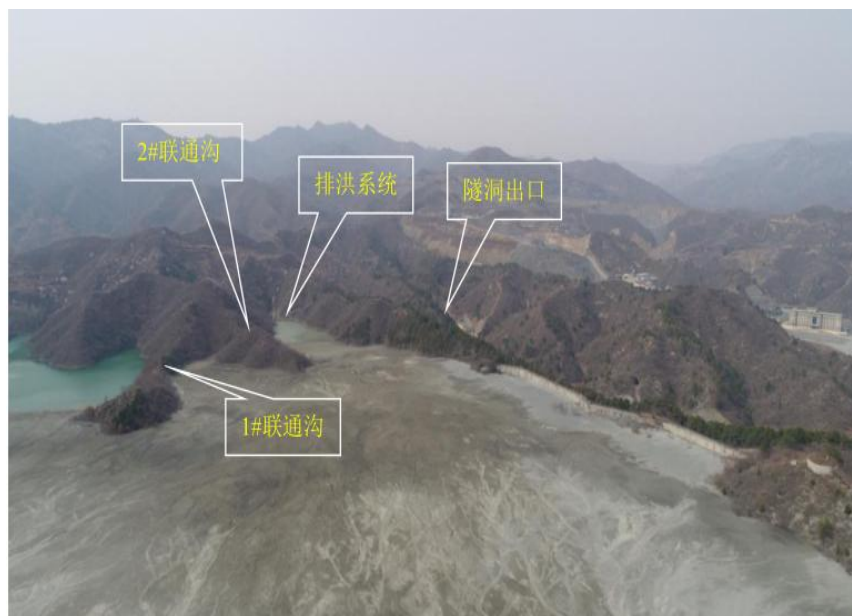
图 2.4-6 尾矿库滩面航拍图

闭库前主坝尾矿堆积坝顶平均标高约 289m，滩顶平均标高约 286.5m；副坝坝顶标高 290m，滩顶标高约为 285.5m，尾矿库滩面和堆积坝外坡 280m 标高以上均存在裸露的尾矿面，现场仅应用防尘网等进行了简单覆盖，但存在多处破损。

闭库设计以导流沟、南侧水下沉积坡顶和北侧水下沉积坡顶为分界将滩面分为滩面修整区、库尾北区、库尾中区、库尾南 1 区、库尾南 2 区、库尾南 3 区和库尾南 4 区共七个区域，如图 2.4-18 所示。

滩面修整区：施工单位结合实测滩面地形线，按各标高取直等高线，取最优挖填量，挖高填低，滩面修整完成后经高程复测，滩顶平均标高 287m，北侧水下沉积坡位置滩面平均标高为 282.5m，南侧水下沉积坡位置滩面平均标高为 284.5m；滩面最大高差 4.5m，最小高差 2.5m；滩顶至水下沉积坡最长距离约为 600m，最短距离约为 300m，平均干滩坡度 0.8%，均满足设计要求。

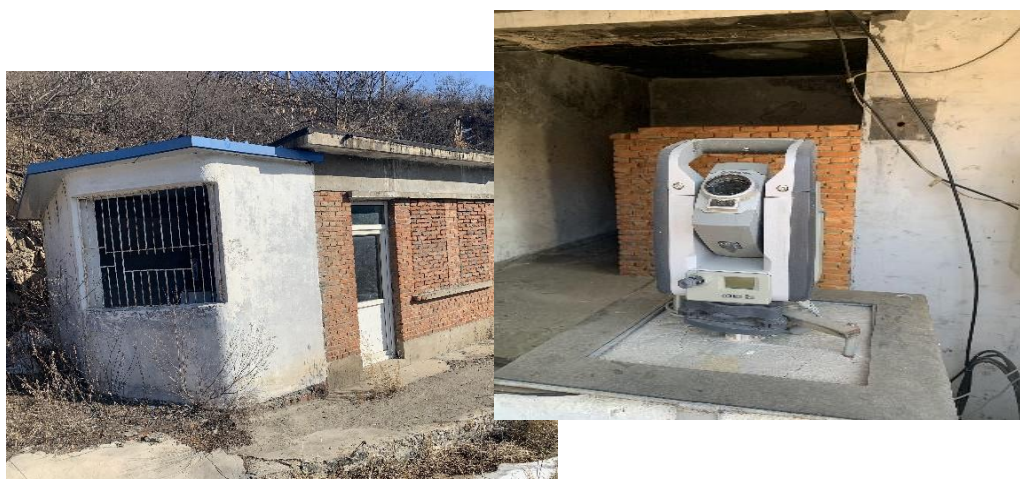
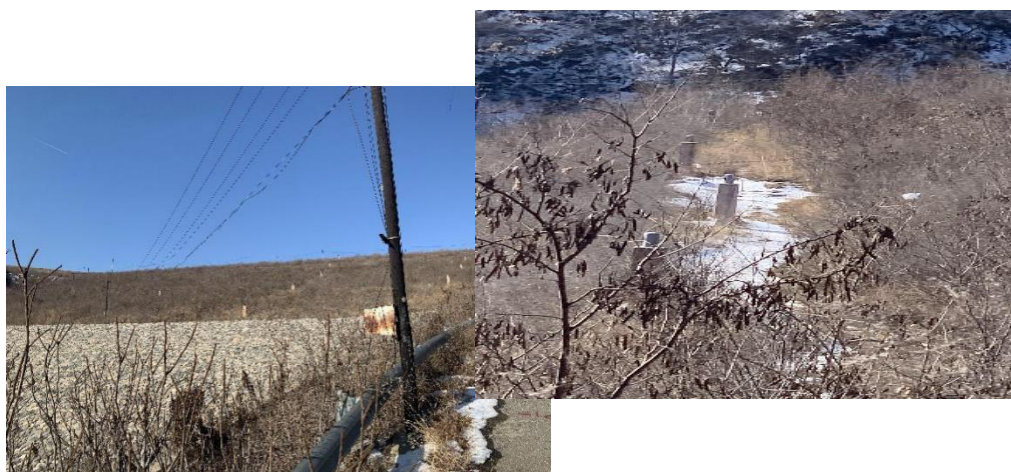
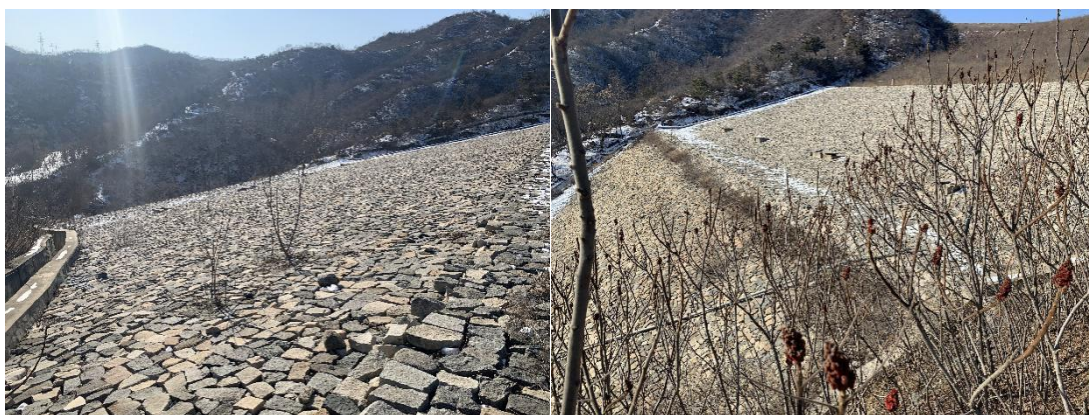
闭库前主坝共设置有 17 点位移观测桩、副坝共设置有 4 点位移观测桩，主坝设置有 5 点水位观测点，部分观测点存在破损等情况，水位观测点由于地下水位降低目前无法监测到水位。

图 2.4-7 观测站

图 2.4-8 棱镜式坝体位移观测桩

图 2.4-9 水位观测孔

根据现场踏勘及查阅竣工资料，施工单位已修复现有损坏的观测点和基点，同时主坝新增位移观测桩 2 个、水位观测孔 4 个；副坝新增位移观测桩 1 个，均满足设计要求。

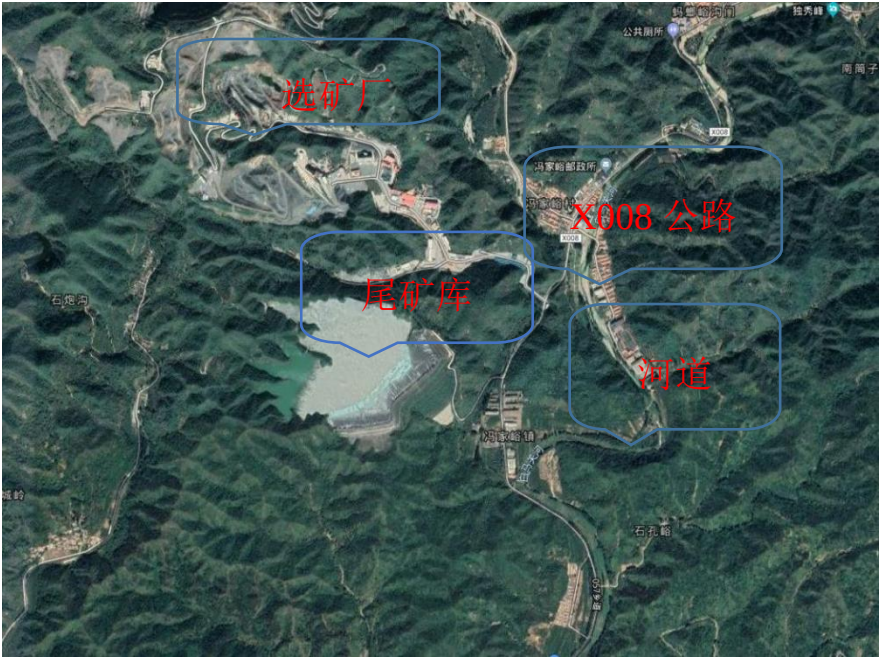
图 2.4-10 尾矿库及周边主要设施示意图

白枣峪尾矿库东侧为白马关河，北面山脊外侧山沟内设有火药库、选矿厂厂区和冯家峪铁矿办公楼，西北直线距离约 1km 左右为冯家峪铁矿上峪露天采矿场，南面山脊外侧为冯家峪镇西庄子村山沟，沟下游有一座小水库（西庄子村水库）。尾矿库库区地形陡峭，沟谷发育，可耕土地较少且贫瘠，除果树、林业之外，副业门路不多，库区人文环境属于无人活动的简单型环境。尾矿库上坝道路与选厂、办公区和 X008 县公路相通，交通较为顺畅便利。

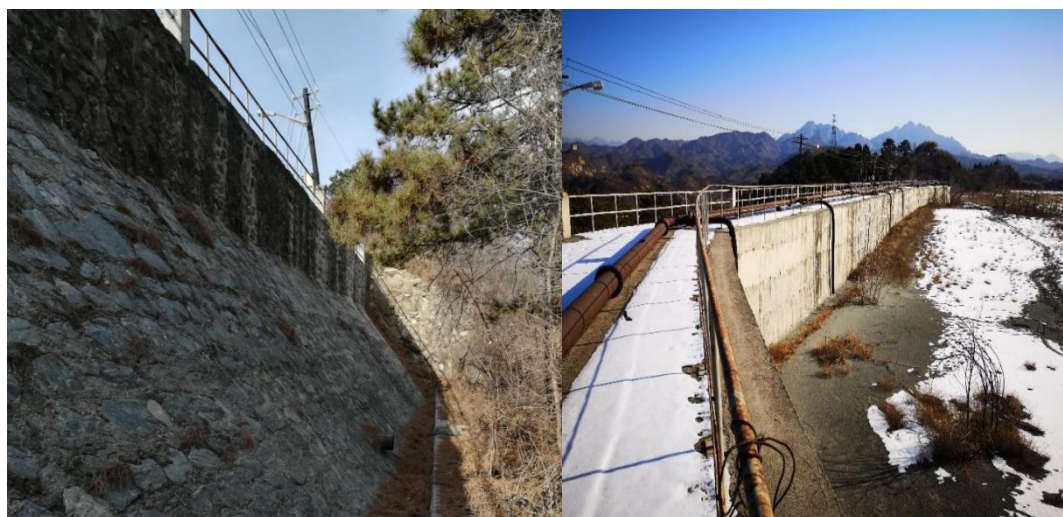
图 2.4-13 北副坝下游情况

图 2.4-14 北副坝上游情况

闭库设计对副坝下游裸露面进行喷射 C30 混凝土防护，厚度 80mm，增加耐久性，喷射混凝土前，清理坡面及石缝内的浮渣。

施工单位按照设计要求对副坝下游裸露面进行喷射 C30 混凝土防护，经检测，混凝土抗压强度为 41.9Mpa，厚度为 80mm，均满足设计要求。

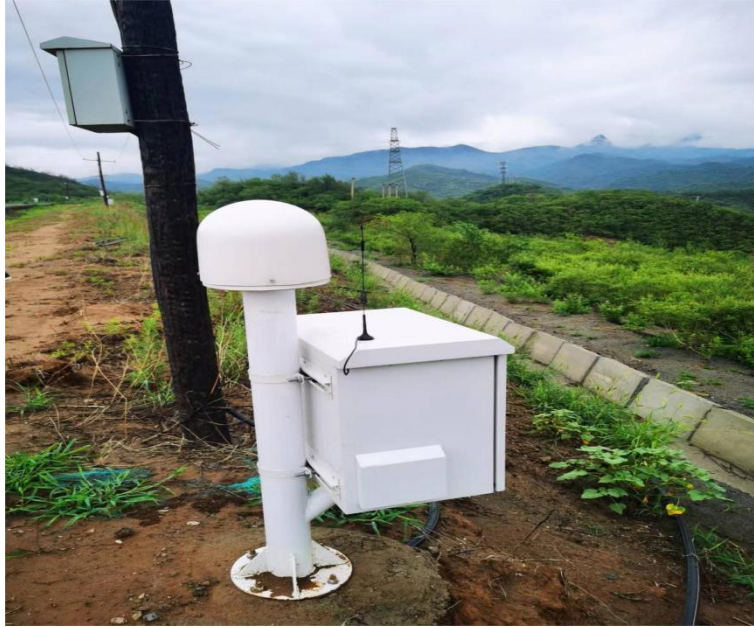
图 2.4-25 在线监测设施

在线监测系统布置 GNSS 地表位移监测 12 个，内部位移监测 3 个，

浸润线监测 7 个，干滩长度和坡度监测 6 个，库水位监测 1 个，降雨量监测 1 个，视频监控 2 个，均满足设计要求。相关分部分项工程通过质量验收。

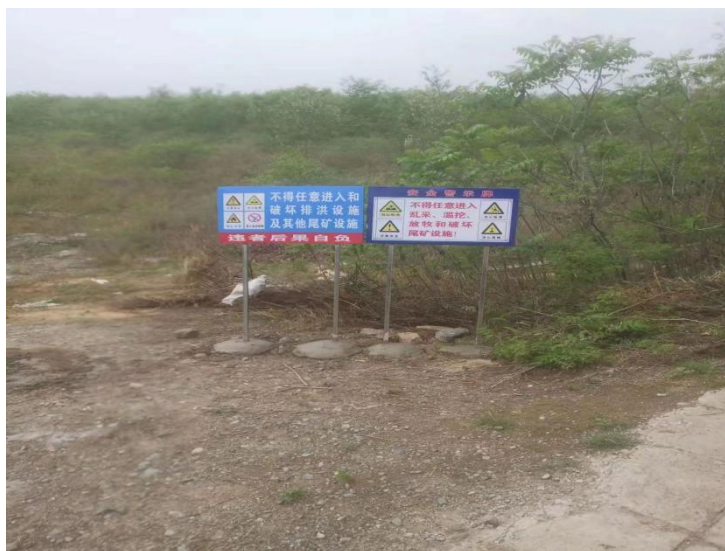
图 2.4-26 现场安全警示标志

根据现场踏勘，施工单位按照设计要求在库区道路入口及库内设置了安全警示标识，满足设计要求。
