**编号: AK24122801**

**本溪钢铁（集团）有限责任公司南芬选矿厂  
尾矿库  
安全现状评价报告**

**北京国信安科技有限公司**

**二零二五年二月**

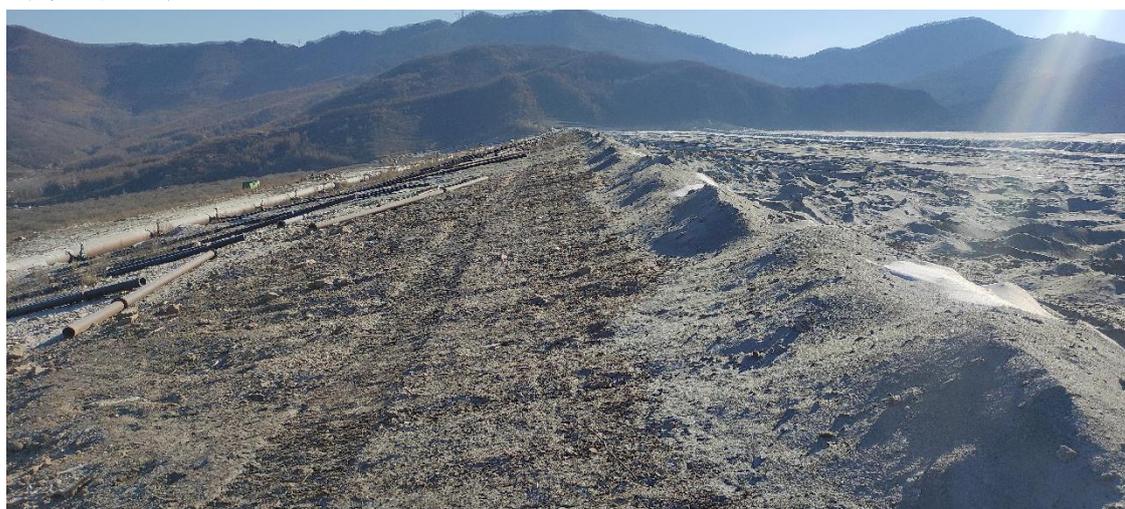
图 2.4-2 卧龙沟尾矿库坝体外坝面

现状尾矿库堆积坝子坝外坡和子坝平台处设置有坝面排水沟，坝面排水沟断面为正方形断面，钢筋混凝土结构，底宽 0.6m、深 0.5m。与设计一致。

通过检查初期坝施工资料以及运用安全检查表法对照检查，该尾矿坝安全符合性满足设计和规范要求。初期坝通过工程验收运行至今未发生变化；现状坝顶标高为 356m，堆积坝平均外坡比为 1: 5，符合设计要求，经坝体稳定性计算能够坝体抗滑安全系数满足规程要求；坝面排水沟、坝肩排水沟尺寸结构尺寸符合设计要求。经现场勘察：坝体没有出现裂缝、坍塌、位移和滑坡等不良现象，坝面排水沟及坝肩截水沟未出现堵塞、破损、坍塌等不良现象，尾矿坝具备安全生产基本条件。

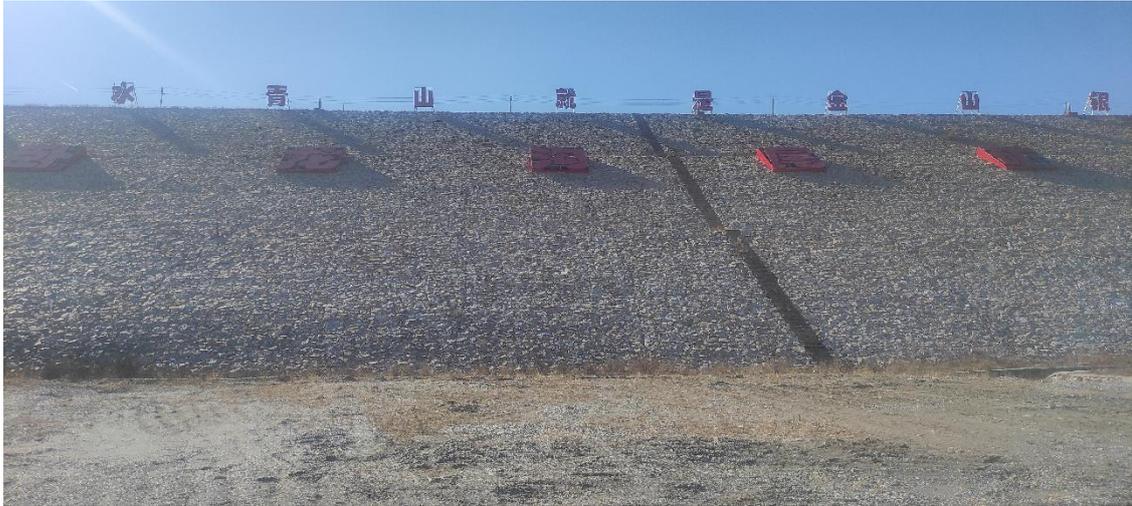
图 2.4-4 卧龙沟尾矿库初期坝坝面

设计尾矿库初期坝采用库区开采的岩石筑坝，初期坝采用上游坡反滤层的透水堆石坝，上游坡比为1:1.85，下游坡比为1:1.7，坝顶宽6.0m，初期坝在264.0m和252.0m标高处各设一马道，为了防止初期坝漏矿，初期坝上游坡采用了土工布反滤层，并用C15混凝土将土工布镶入沟底和岸坡，土工布上用250mm厚的无砂混凝土保护，下游坡采用干砌块石护坡。

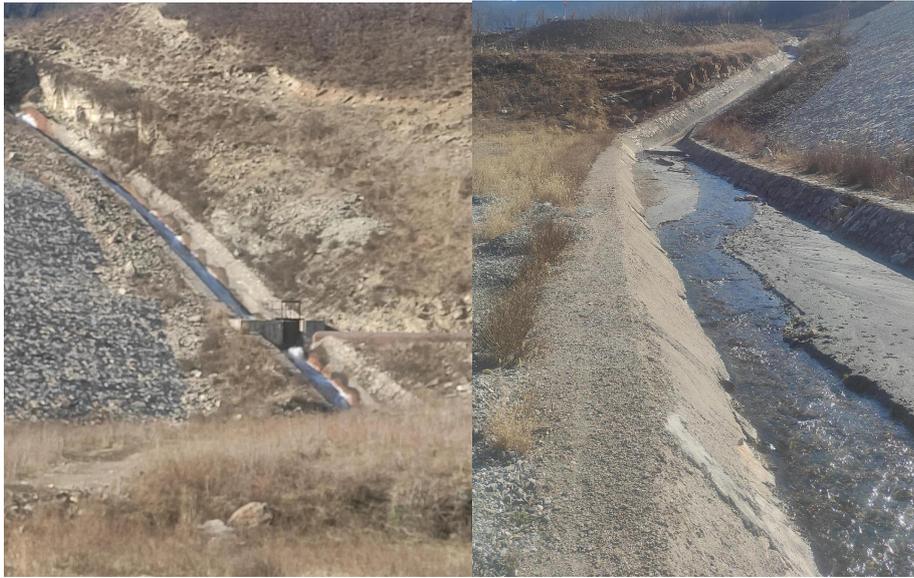
图 2.4-7 尾矿库坝肩沟及坝脚排水沟

现状尾矿库堆积子坝与岸坡连接处设置有坝肩排水沟，坝肩排水沟断面为正方形断面，浆砌石结构，断面尺寸为底宽 1m、深 1m。

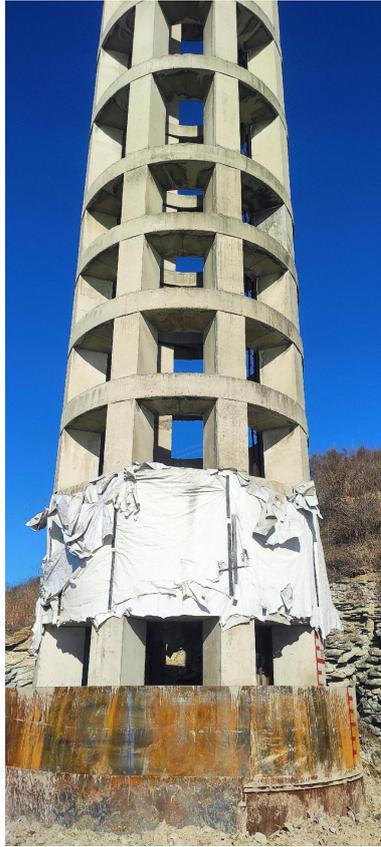
图 2.4-8 排水井（5号）

②4#、5#排洪塔框架整体结构完整，未倾斜及变形。柱、梁构件表面混凝土未见脱落及露筋情况，但个别部位存在钢筋锈胀痕迹。柱、梁构件未见破损、断裂、蚀、裂缝等现象井内无淤堵。堵板未见断裂，保护层脱落、露筋等情况，安装堵板间的二次混凝土浇筑合理符合设计要求。排洪隧洞洞内无塌方、淤堵等情况；内衬无变形、断裂、剥落等情况，但局部出现轻微磨蚀，4#排洪塔排洪支洞与主洞交接处有破损；伸缩缝间距及止水带设置符合设计图要求；洞内无渗漏尾砂，洞内排水孔工作状况良好；4#、5#回水塔为窗口式钢筋混凝土结构，结构完整，未见变形、倾斜等情况，未见严重破损、断裂、露筋和结构裂缝等现象，井内通畅，无淤堵。

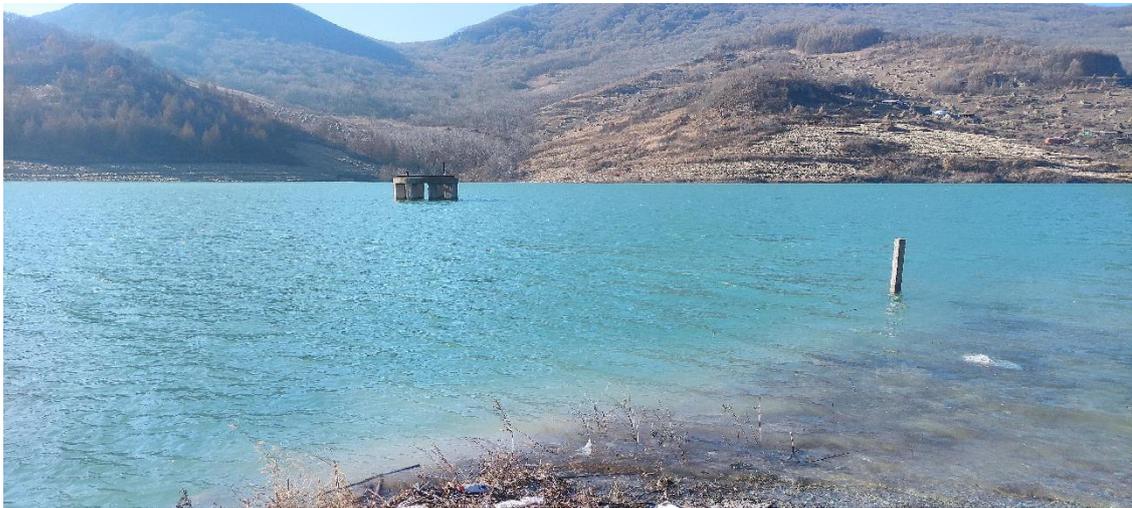
图 2.4-9 排水井（4号已封堵）及库区

随尾矿排放，库水位逐年上升，在被淹没于水下之前，回水塔、排洪塔必须严格按照设计封堵，并以此使用下一个回水塔或排洪塔，主回水管路及主泄洪道继续使用。截止到本次现场踏勘时间（2024年11月22日现场踏勘），尾矿库已完成了1#泄洪支洞、2#泄洪支洞、3#泄洪支洞和1#回水塔、2#回水塔、3#回水塔、4#排洪塔、4#泄洪支洞的封堵工作，依据《关于卧龙沟尾矿库已完成回水、泄洪系统封堵工作的情况说明》，4#泄洪塔为2024年最新封堵构筑物，封堵体采用从排水井基础顶标高以上1m开始至竖井底部并延伸至排洪支洞内进行封堵，经本钢南芬选矿厂验收满足设计要求。

评价组通过查阅隐蔽工程检查验收记录认为，4#排洪塔及支洞封堵均按照设计及施工施工，符合要求。

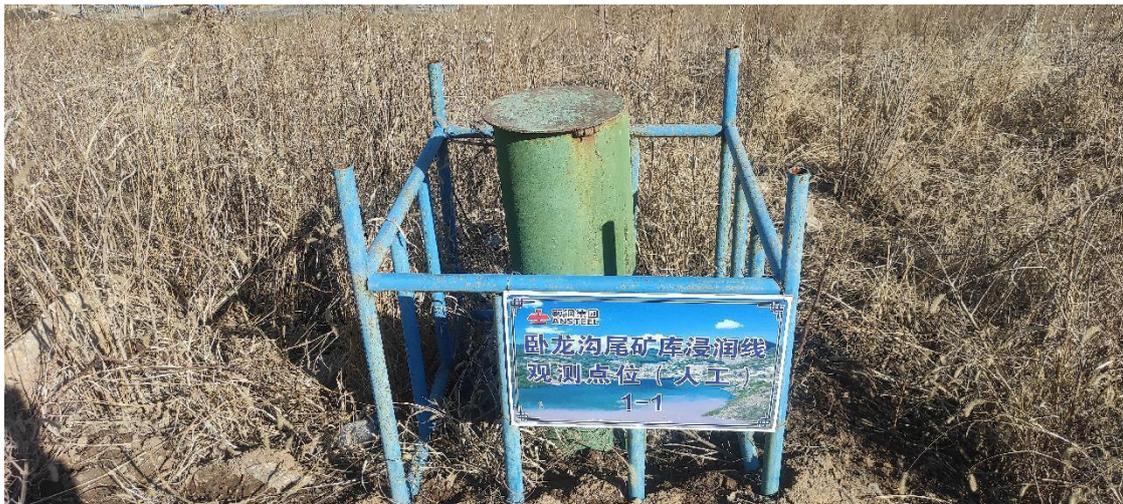
图 2.4-12 人工观测设施

南芬选矿厂定期进行在线位移、浸润线观测、常规位移、浸润线观测、库内水位观测，及时掌握堆积坝坝体变形及坝体水位埋深和浸润线的变化情况。在线监测设备运行正常，数据具备连续性和有效性。

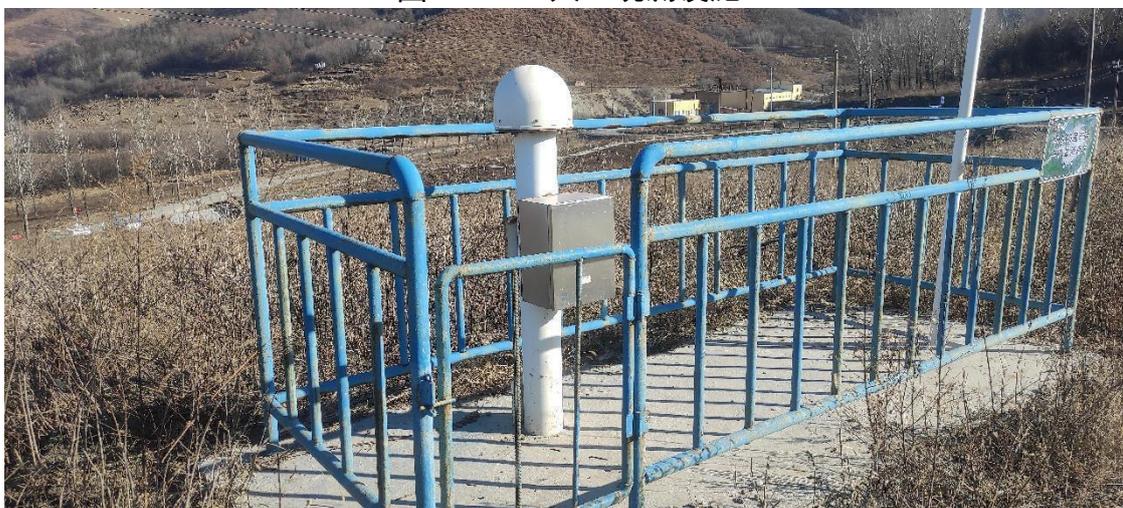
图 2.4-13 在线观测设施

干滩为在线监测设施进行监测。

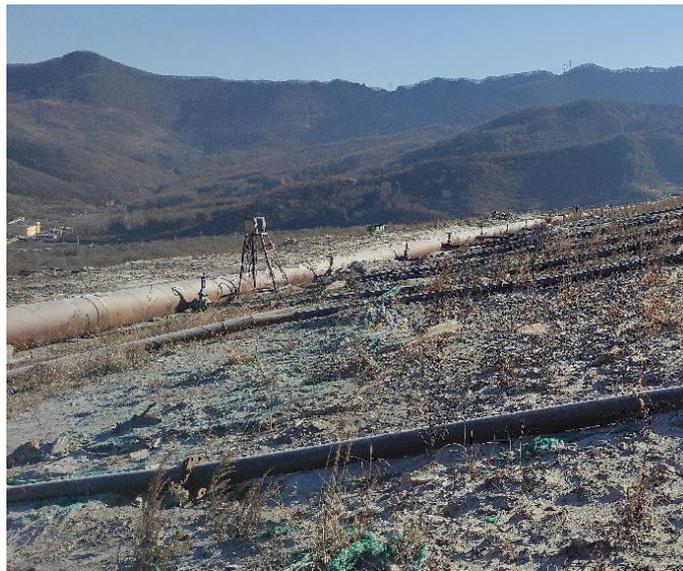
图 2.4-15 尾矿坝照明设施

尾矿坝及上坝道路的照明采用一体式路灯（投光灯）装设高压汞灯光源，沿库区南北部向内铺设，南部铺设至三把刀附近，北部铺设至观礼台处。并采用光控系统，控制箱安装在尾矿库值班室。

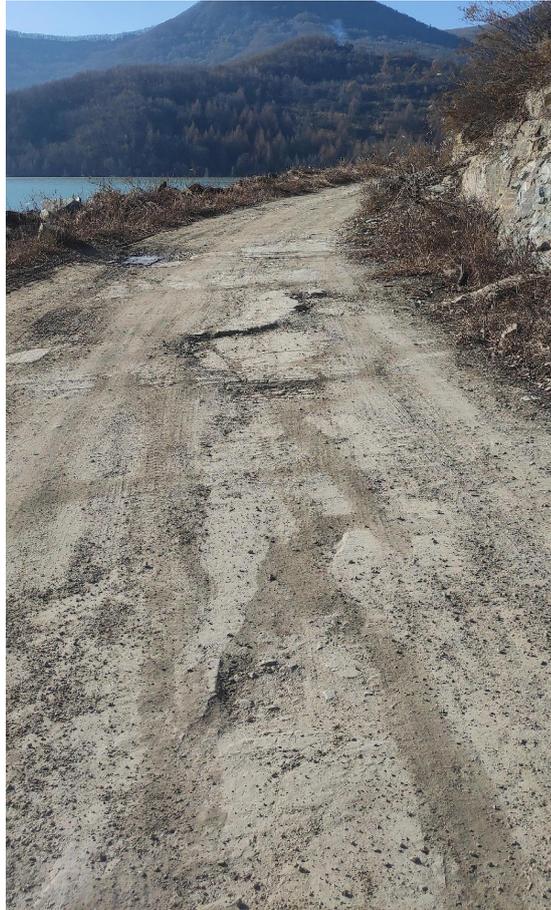
图 2.4-16 应急道路

尾矿库的北侧建有 1 条上坝道路，道路路面部分路段采用碎石面层铺设，部分为沥青铺设，道路宽约 5m，坡度不大于 8%。库区南侧坝肩处设有上坝道路，在道路陡坡、急弯等处，为保证车辆行驶安全设置挡车堆、警示标志等设施。

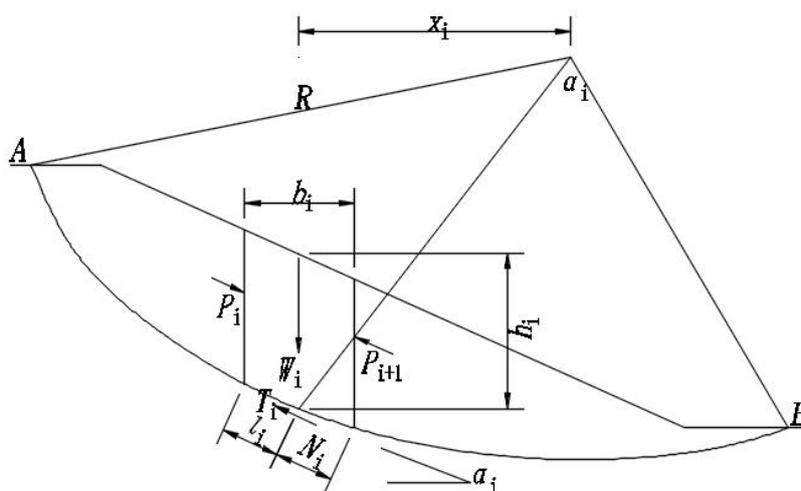
图 5.2-3 瑞典圆弧法受力图

瑞典圆弧法是条分法的一种，假定土体有一系列圆柱形破坏面，按平面考虑即为圆弧面。圆弧内的土体绕圆心转动，稳定性若能满足则表示坝坡稳定，即土体绕圆心的抗滑力矩大于滑动力矩，否则边坡丧失稳定。

瑞典圆弧法受力分析图如下图所示， $P_i$  及  $P_{i+1}$  是作用于土条两侧的条间力合力，滑裂面 AB 上的平均抗剪强度为

$$\tau_f = c' + (\sigma - \mu) \tan \varphi'$$

式中  $c'$  为有效内聚力； $\varphi'$  为内摩擦角； $\mu$  为孔隙压力。

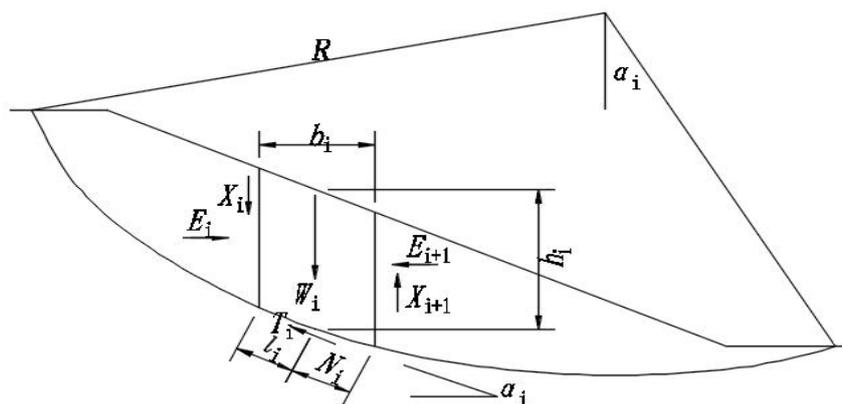
图 5.2-4 简化毕肖普法受力图

$$N_i \cos \alpha_i = W_i + X_i - X_{i+1} - T_i \sin \alpha_i$$

式中  $X_i$ 、 $X_{i+1}$  为土条条间力竖向分力。

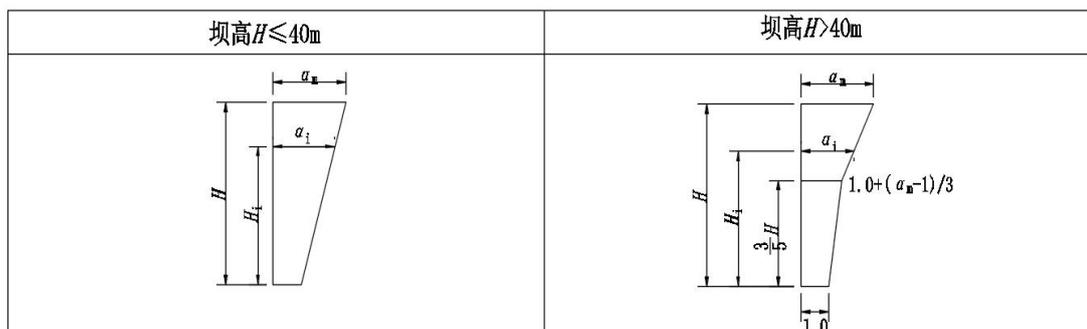
图 5.2-5 土石坝放大系数

$\alpha_i$  为为质点  $i$  的动力放大系数；按下图进行选取。图中  $\alpha_m$  为坝顶的动力放大系数，对于设计烈度为 7、8、9 度区的土石坝， $\alpha_m$  分别取 3.0、2.5 和 2.0。

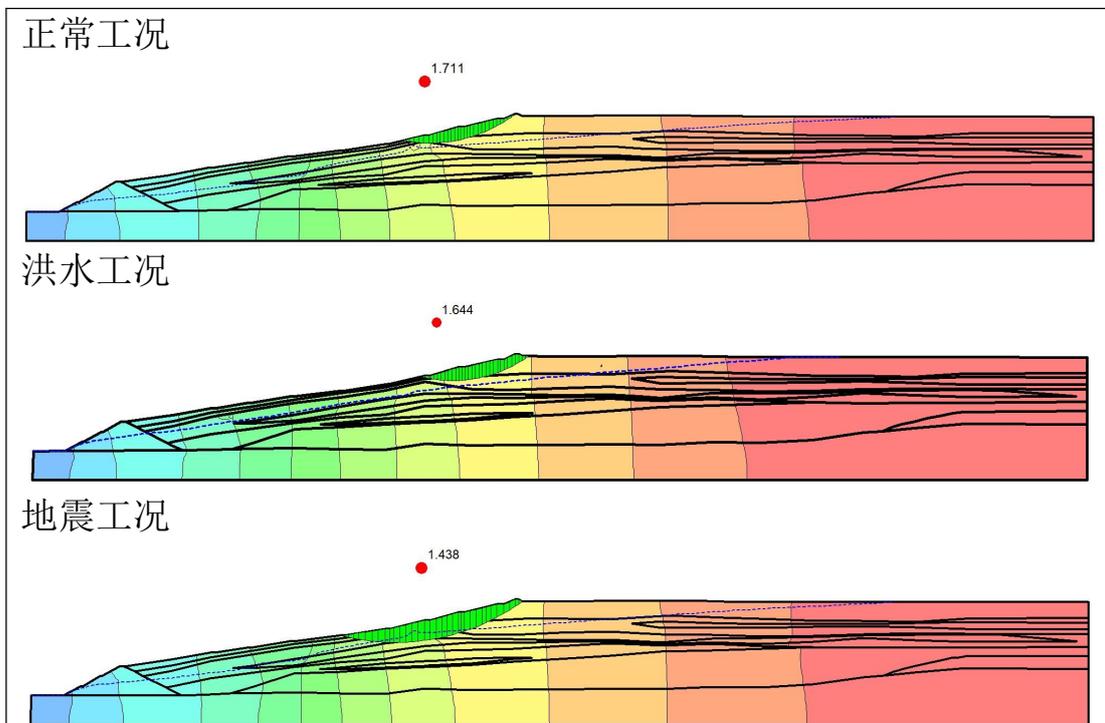
图 5.2-6 现状坝体各工况下瑞典圆弧法最小安全系数

通过对卧龙沟尾矿库坝体在 356m 标高和 363m 标高进行抗滑稳定计算，稳定计算结果如下：

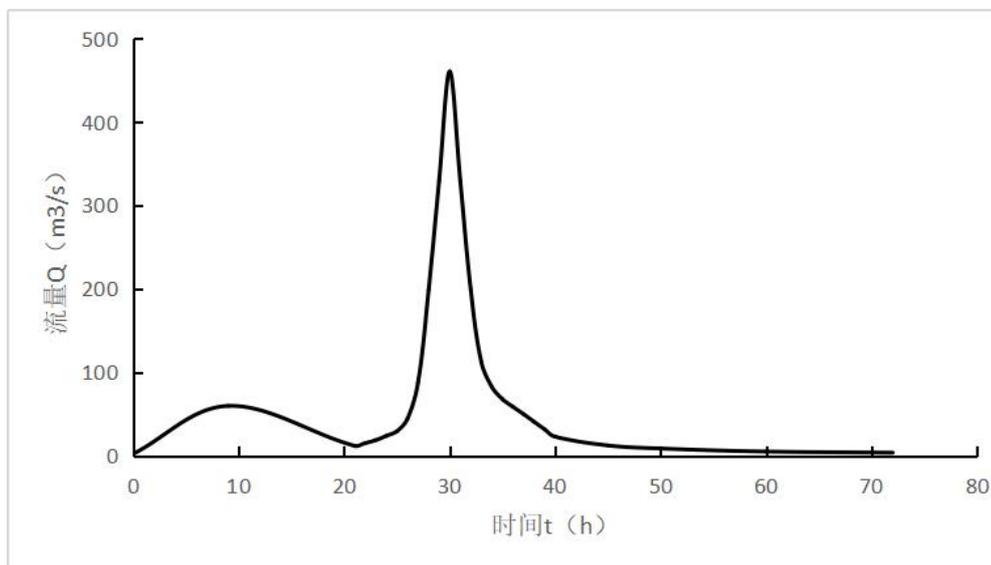
图 5.3-1 卧龙沟尾矿库 2000 年一遇洪水过程线

由以上水量平衡法水文计算结果可以看出，洪水过程线的形状与推理公式（辽宁法）过程线形状基本相同，洪峰流量与推理公式（辽宁法）相差无几，但前锋偏大。虽然采用水量平衡法偏于安全，但在辽宁地区使用推理公式多年，计算结果是更接近实际，所以本次设计仍采用水文手册推荐的推理公式辽宁法。
