北京建昌矿业有限责任公司  
老尾矿库闭库治理工程  
安全设施验收评价报告

北京国信安科技有限公司

二〇二三年九月

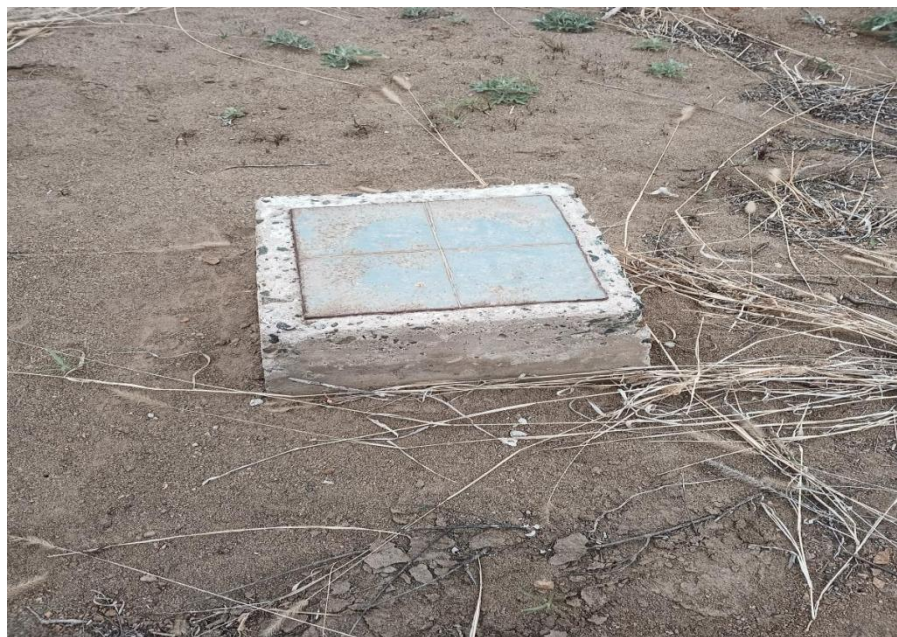
图 2-18 位移观测点

根据现场踏勘及查阅竣工资料,位移观测及水位观测孔均已按照设计要求安装完成,其中在最终坝顶标高 259.3m 增设 2 个人工位移观测点。在初期坝坝顶标高 224.5m、二期子坝坝顶标高 242.1m、最终坝顶标高 259.3m 各增设 2 个水位观测孔,共计增设 6 个水位观测孔。

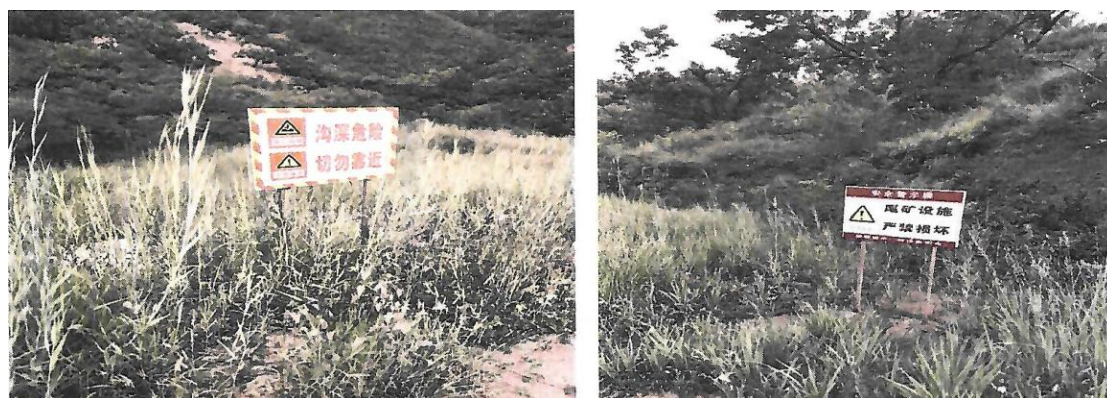
图 2-20 现场安全警示标志

根据现场检查,施工单位按要求在库内设置了安全警示标识。
